## **ANLEDNING TILL UNDERSÖKNING**

Villa brand, X-vägen 56 X-stad. Enligt LSO.

1 plans villa uppbyggd i trä med stomme och bjälklag i trä. Yttre beklädnad med träpanel. Taket består av tegelpannor.

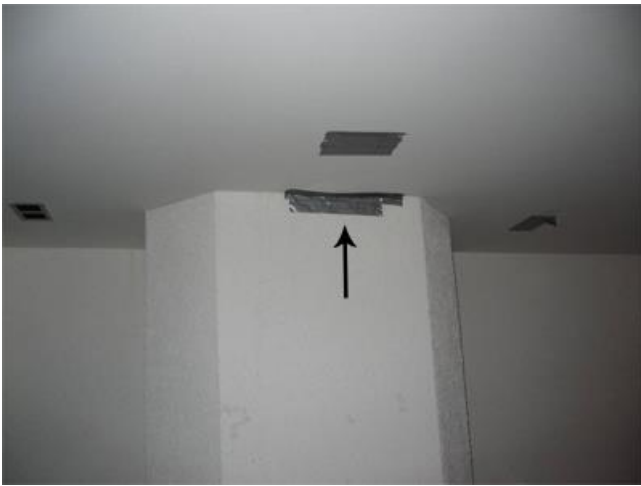
Bilden visar schaktet upp mot innertaket i vardagsrummet. Där silvertejp syns har vi en genombränning. (pil).

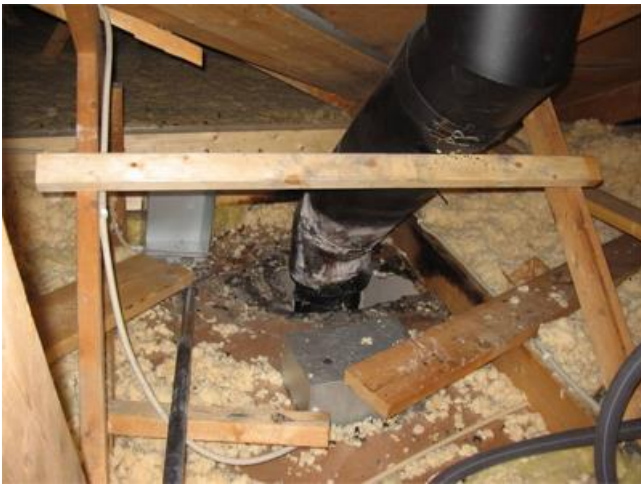
Bild på rökrör som kommer upp på vinden och är i vinkel. Vinden är isolerad med lös ull som är insprutad. Skarven mellan olika rör syns i samband med övergång från undervåning och tak.

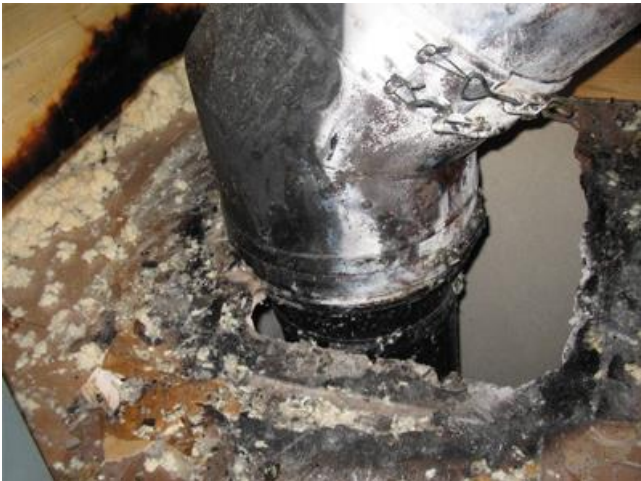
Brandorsaken kan sannolikt fastställas till felaktig uppbyggnad. Innertak har varit för nära rökrör som har isolering 30. (sotarens anmärkning.) Därmed startat branden.

Bilden visar de två olika rökrörs dimensionerna. Till vänster syns det att innertaket har varit väldigt nära det isolerade rör på 30 (sotarens anm.) Och som är den orsak som vi kommit fram till.

Sotaren är kontaktad och som lämnar sitt utlåtande. Sotaren har kontaktat installatör.
