ANLEDNING TILL UNDERSÖKNING

Brand på X-sjukhus, kulvertsystemet

UNDERSÖKNINGEN UTFÖRD AV

Kjell Wahling, brandförsvaret.

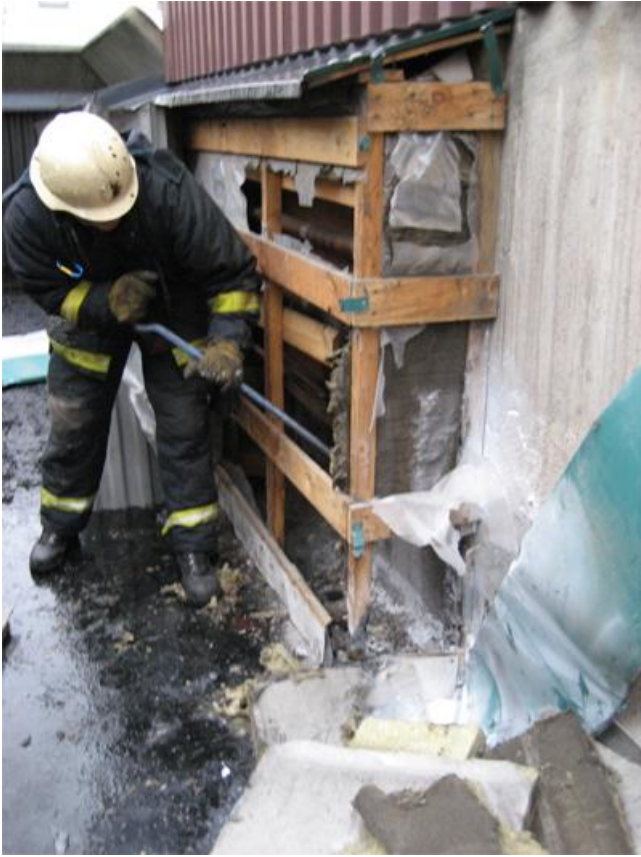
Branden upptäcktes inte först men hetarbete hade utförts uppe på marken med gaslåga och asfalt visade det sig senare. Brännbart brinnande material och asfalt hade droppat ner i ett rörschakt som stod i förbindelse med det underjordiska kulvertsystemet. Där antändes rörisolering mm på rör som var monterade i taket. Branden i kulverten var begränsad men producerade en kraftig rökutveckling. Efter ett långt sökande kunde branden lokaliseras och släckas.

Branden hade startat vid hetarbete och brinnande material antänt rörisolering i kulvertsystemet. Brännbart material i närheten hade antänts.

Hetarbete tände asfalt som antände isolering i källaren.

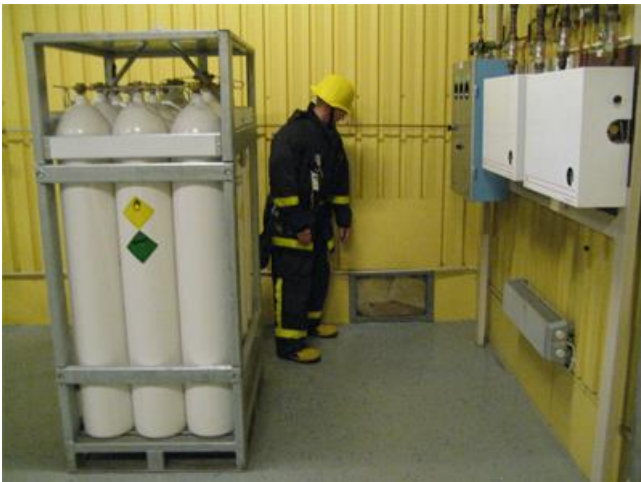
Händelsen inträffade farligt nära sjukhusets gascentral med syrgas.
