ANLEDNING TILL BRANDUTREDNING

BESKRIVNING AV OBJEKTET

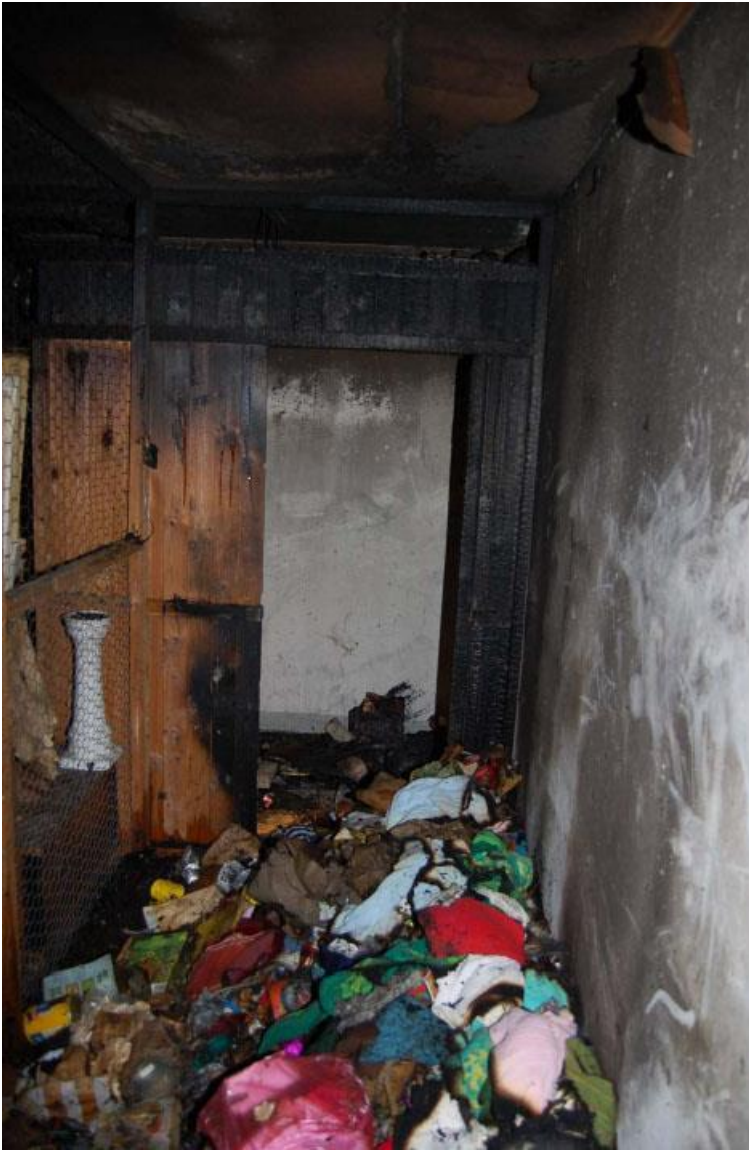
- Direkt innanför dörren till det tredje källarförrådet (Se bild 5)

Vid brandundersökningen kunde det konstateras att de lägst belägna brandskadorna återfanns vid dörren till det tredje förrådsutrymmet. Brandbilden i de två förrådsutrymmena visar på att det är mycket troligt att branden började direkt innanför eller vid dörrposten till det tredje förrådet. Någon naturlig brandorsak kan inte hittas.

Bilden visar skador i tredje förrådet. På bilden syns primärbrandområdet.
