Anledning till undersökning

Att enligt lagen om skydd mot olyckor i skäligen omfattning utreda brandorsak, brandförlopp och hur insatsen genomfördes vid brand i byggnad på X-centrum i X-stad xxxx-xx-xx.

X-centrum, X-vägen 24 i X-stad.

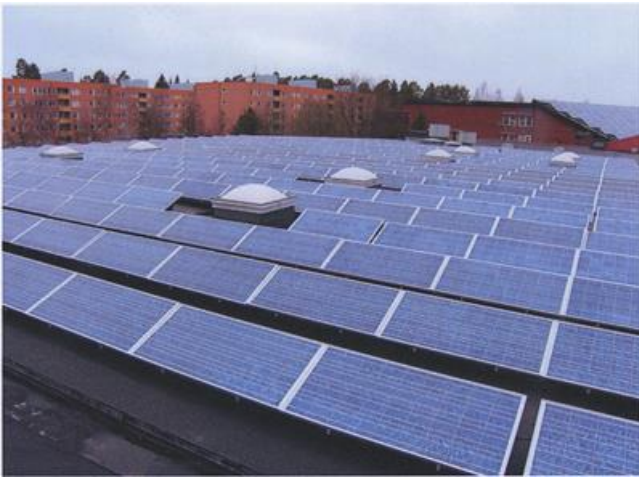
Brand i större solcellsanläggning.

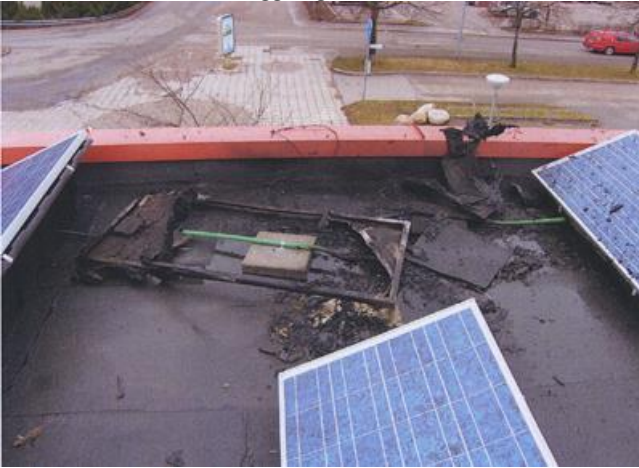
Den primära brandplatsen kan vara vid den koppling som sammanbinder solpanelerna vid ytter ändarna. Det vill säga plus och minus linorna. Se bild 3 och 4. Kopplingen var svårt brännskadad och låg delad under solpanelen vid undersökningen. Kopplingarna ligger normalt på botten av plasttråget vilket gör att de lätt utsätts för både regnvatten och kondens. Kopplingen pressas med ett specialverktyg och beläggs med en krympslang vid monteringen. Den här kopplingen skiljer sig från den koppling som sammanbinder

Den direkta orsaken till att branden uppstod kan vara en glappkontakt i den koppling som sammanbinder solcellspanelerna med minuskabeln.

Den bakomliggande orsaken till branden kan vara att kopplingarna i trågen hänger ända ner till botten av tråget. Detta medför att regnvatten och kondens har lätt att komma åt kopplingen om isoleringen är skadad på något vis.

Bilden visar den brandskadade solcellen.

Fastighetsägaren bör tillse att samtliga kopplingar blir kontrollerade så att de inte har skadad isolering samt att de är upphänga så att de inte har kontakt med trågets botten.

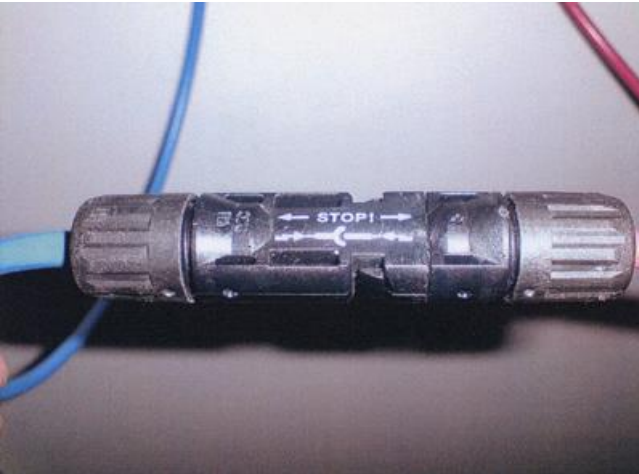
solpanelen med varandra. Den kopplingen är kraftigare och mer skyddad än den här. Se bild 5.

Visar den typen av koppling som sammanbinder de olika solpanelerna.
