SAMMANFATTNING - ERFARENHETER

UNDERSÖKNING.

Den aktuella maskinen är en såkallad chokladöverdragare, vilken har till uppgift att lägga choklad över kakor som via ett transportband går igenom maskinen. Maskinen har en konstant värme påslagen vilken uppgår till 45 grader, denna värme har till uppgift att se till så att inte chokladen stelnar. Vart tredje år besiktigas anläggningen, några anmärkningar av maskinen har inte framförts. Det mekaniska underhållet ligger i återkommande tids intervaller. Maskinen är sedan 1987 men enligt uppgift är det bara skalet som är gammalt. Det elektriska systemet byts ut kontinuerligt.

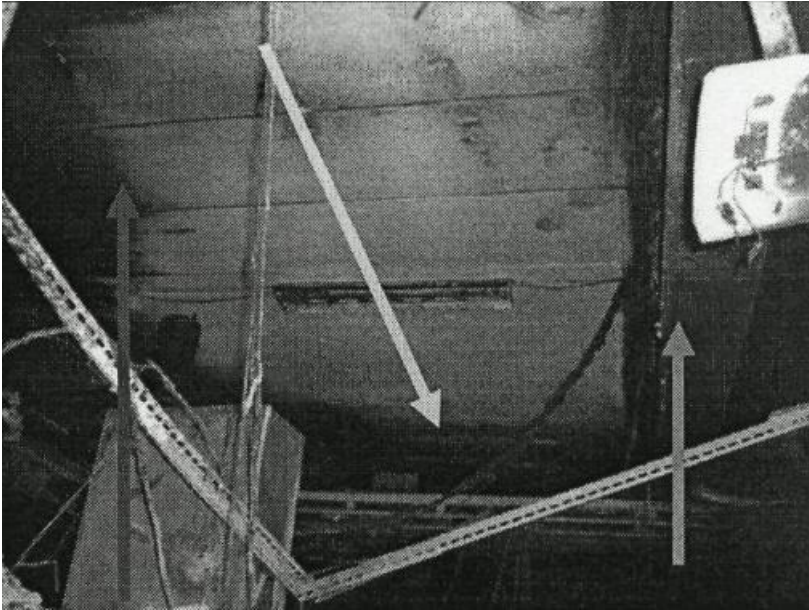
Brandens spridning från maskinen upp mot taket (röd pil) därefter spreds branden via taket mot den andra maskinen (gul pil). En betongbjälke fungerade som en slags avskiljning till fortsatt spridning till den övriga lokalen. (grön pil)

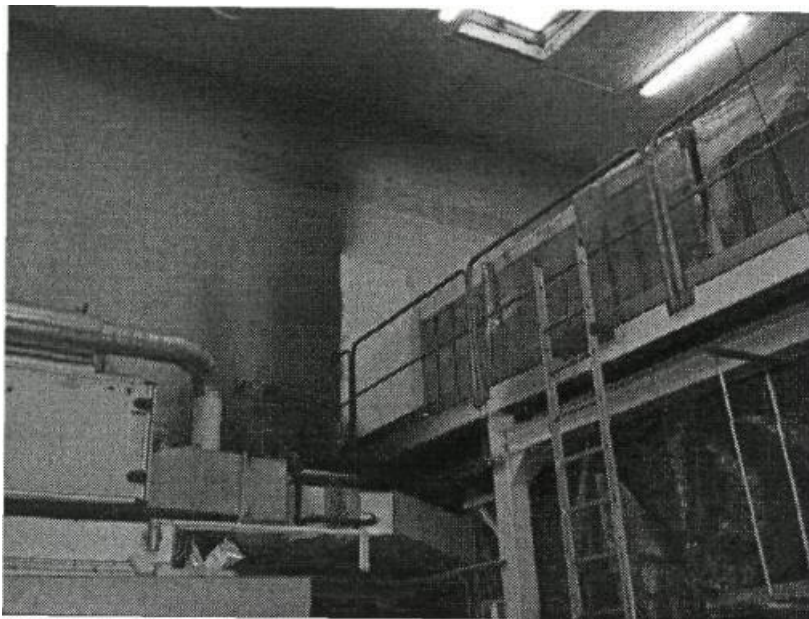
Räddningstjänsten använde sig av rökluckorna för att få ut röken. Detta skedde dock inte i ett första läge utan denna insats kom i ett senare skede.
