ANLEDNING TILL BRANDUTREDNINGEN

BESKRIVNING AV OBJEKTET

Fristående villa i 2 plan samt källare. Byggnaden uppfördes mitten på 30 talet. Bygganden har blivit om och tillbyggd under årens lopp. Ursprunglig fasad består av putsad betong som sedermera har tilläggsisolerats med cellplastskivor och nya fasadbeklädnaden är plåt.

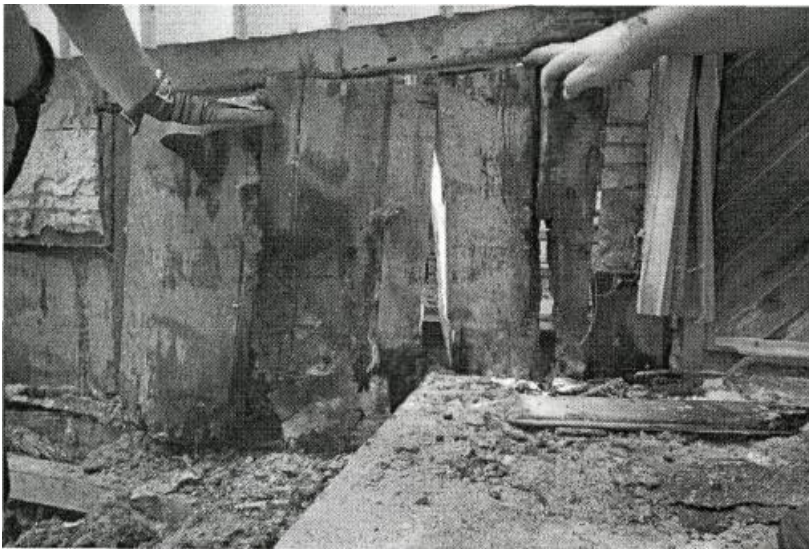
I primärbrandsområdet påträffas inga spår av brännbar vätska. Vi finner inte den eventuella askkopp/burk som brukar användas. Däremot när vi gör rekonstruktionen framträder ett tydligt mönster av att branden har börjat i nederkant av träpanelen med kraftigaste kolningsskada mot plåtfasaden. Finns inga spår av kolningsskador eller liknande på golvbjälkarna. Vi konstatera en tjärbeläggning på baksidan av bröstpanel som sitter i hallen / entrén med brand -V spets mot ovannämnd plats. Vid labb tester hos polisen visar att träfiberskivan är mycket lätt antändlig.

Bild 2. Kolningsskador på vägglank från utsidan.
