Brand i anknytning till en byggnad

Utomhus i anslutning till trädäck/uteplats; Ute spa

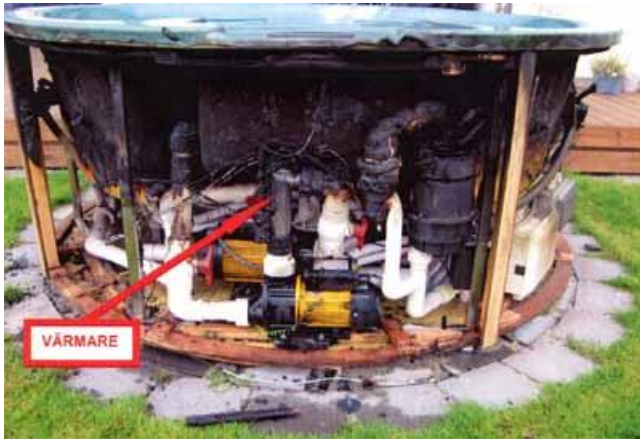
Orsaken de kom fram till var att värmaren var fel monterad, den satt vertikalt monterad istället för horisontellt och under speciella situationer kan det bildas en luftficka i toppen på värmaren och följden blir att överhettningsskydden inte fungerar.

Enligt honom var en bidragande orsak till det hela också att kunden inte underhållit sitt spa enligt anvisningar. Vad de kunde konstatera så

hade vatten nivån varit för låg under en längre tid.

AA har sålt 8 stycken P02 av samma serie och till dessa kunder har man ringt och påpekat att de skall omedelbart stänga sina anläggningar. Av dessa 8 har man till dags datum byggt om 4 stycken och resterande kommer att vara åtgärdade inom en vecka. En annan åtgärd man vidtar är att byta ut skyddskåpan över värmaren som var i plast till en i rostfri plåt, det är denna som börjat brinna när värmaren ej slagit ifrån.

Här har vi troligtvis startföremålet, värmaren.
