## UNDERSÖKNINGEN UTFÖRD AV

Jan Klauser, Brandmästare

### SAMMANFATTNING.

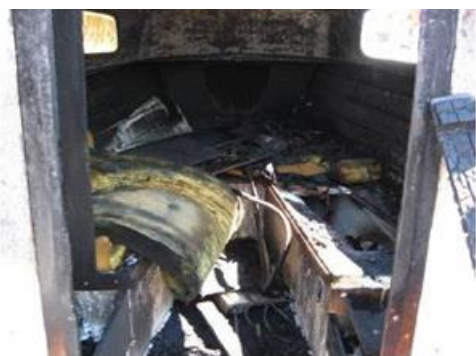
Båten fick omfattande brandskador både i ruffen och sittbrunnen.

Brandorsaken talar för att någon form av bensinläckage pågått, under försöken med att starta motorn gjorts. Någon ingående undersökning av motorn eller slanganslutningarna har inte gjorts. Vidare kunde det konstateras att den gasolflaska som förvarades i båten hade en stängd huvudkran, samt att gasolköket ej använts på en längre tid.

Skadorna blev omfattande i ruffen på båten.

- Som båtägare bör man regelbundet se över anslutningar, slangar mm till bensin/diesel tillförseln till motorn. Är båten utrustad med gasolkök skall man också kontrollera dessa anslutningar.
- Båten beroende på storlek bör även utrustas med brandvarnare samt gasolvarnare om gasol förvaras ombord.

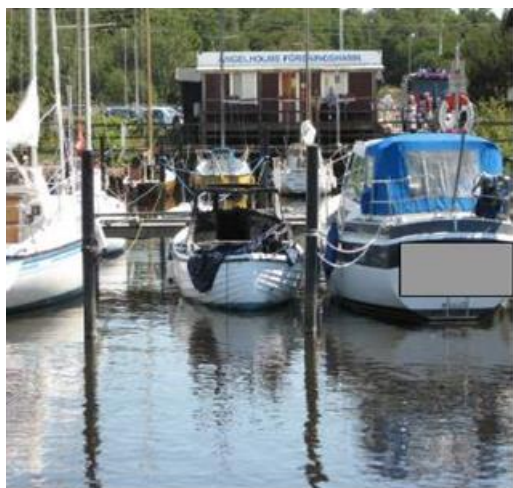
De båtar som låg bredvid den drabbade båten erhöll inga skador. Detta tack vare ett snabbt ingripande från personer som vistades i närheten och ingrep i ett tidigt stadium.
