## **BRANDUTREDNING**

Objektsadress: V-vägen 6

Objektstyp: Flerfamiljshus

Startföremål: Torktumlare

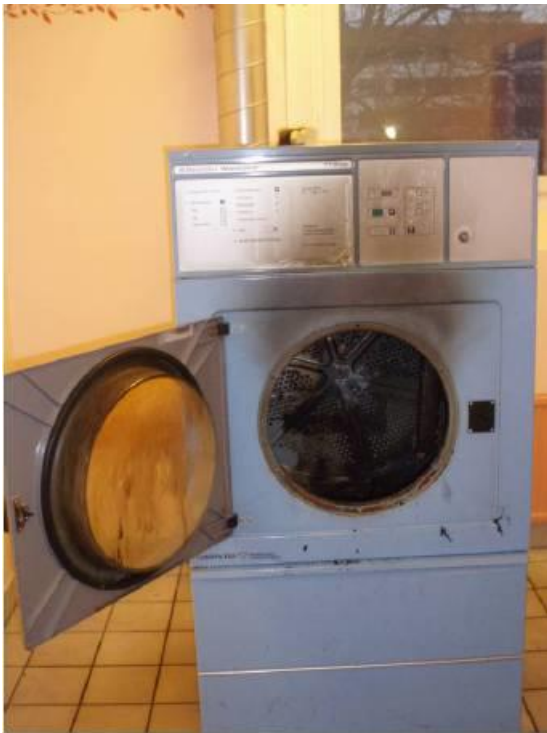
Brandskador endast på aktuell torktumlare. Mindre rökskador på övriga tvättstugan.

Bild 1: Torktumlaren från framsidan
