RAPPORT

Nattlig båtbrand på vinteruppställningsplats MM S-by xx-xx-xx kl.02:06:04

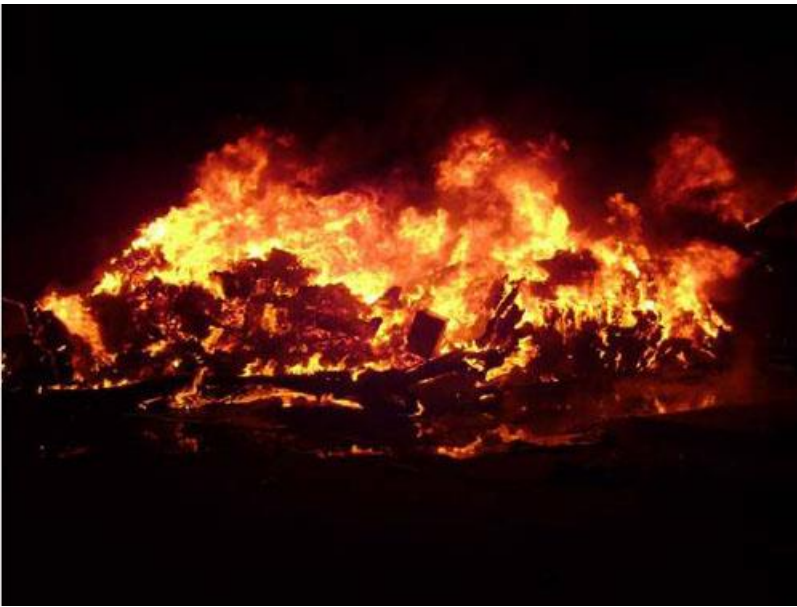
Framkomst brandplats, Foto Räddningstjänsten

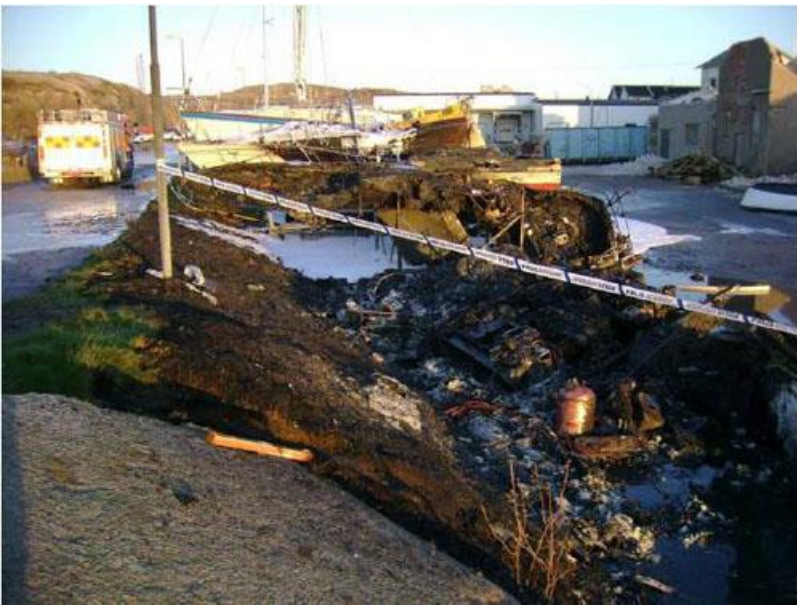
Brandrester, Foto Räddningstjänsten
