Brand i oljepanna

HÄNDELSFÖRLOPP OCH OMFATTNING AV BRAND

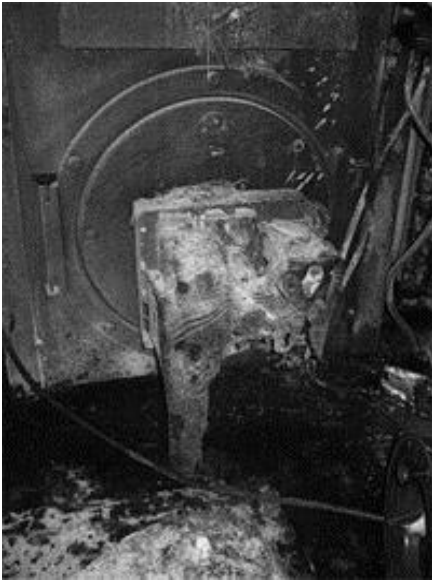
Brand- och rökskador fanns i startutrymmet och rökskador fanns i trapphus. Ytterhöljet till oljebrännaren var till stora delar smält och förkolad. Styrenheten uppvisade kraftiga skador på trefas delen och svagströmsdelen var relativt oskadad. Smält- och brandskador noterades på omgivning ovanför brännaren och vid sidan om. Hela pannrummet hade kraftiga sotskador.

I rapporteringslista över oljepannan noterades funktionsbrister och svårigheter att starta brännaren. Dagen innan tillbudet noterades oljeläckage från brännaren och hantverkare var beställd. Branden har troligen börjat som ett funktionsfel i antingen styrenhetens trefas-del alternativt i brännaren. Brännaren och styrenheten har inte skickats in för undersökningen. Exakt brandsak går därför inte att fastställa.

Ovansidan på brännaren med en trolig sekundär pölbrand av smält plast på golvet.
