Brand i källare

ANLEDNING TILL UNDERSÖKNINGEN

Leif Grönlund, brandinspektör

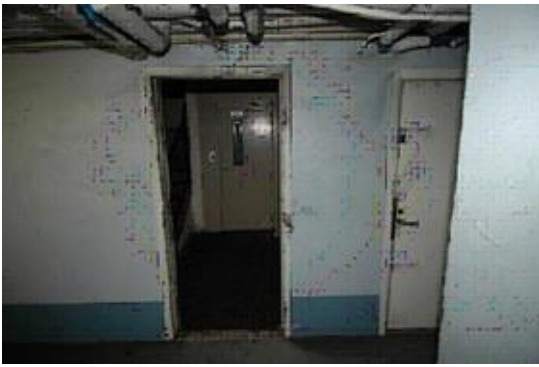
Längst bort i källarkorridoren upptäcktes det att dörr till trapphuset helt saknades. Därav den kraftiga rökspridningen till trapphuset samt den förhållandevis rökfria miljön i källaren. Av de två dörrar som utgjorde skydd mot garaget så var självstängaranordningen på den ena bortmonterad varför dörren stod öppen.

Dörr saknas

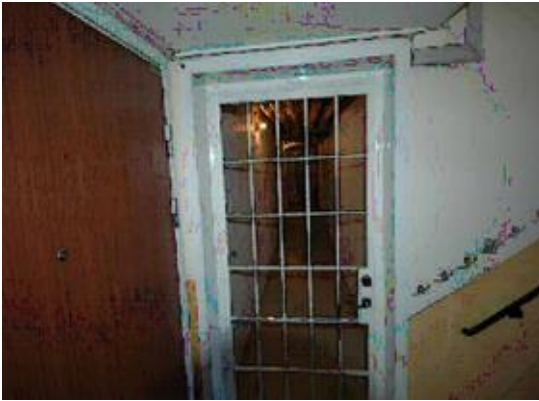
Även flerbostadshus borde i någon mån omfattas av vår tillsyns- och informationsverksamhet. I Stockholm har vi vid flera tillfällen de senaste åren, ofta av ren tillfällighet, upptäckt liknande fall där man bytt befintliga källardörrar mot t.ex. gallergrindar. Bytet har motiverats med att folk inte vågat gå ner till källaren/tvättstugan m.m. p.g.a. risken för att möta uteliggare, missbrukare m.fl. Med en gallergrind i stål ges en bättre möjlighet att se hela källarkorridoren innan man låser upp och går in. Tyvärr så blir den negativa effekten den att källaren står i öppen förbindelse med alla trapphus i byggnaden. Vi har också, både vid insats och av tillfälligheter, upptäckt ett antal byggnader där källarutrymmen fungerar som bostäder, främst åt invandrare.

Flerbostadshus med 8 trapphus, källarkorridor längs hela huset och galler i.st.f. dörrar

Mer resurser, från kommunernas sida borde satsas på insatser mot fastighetsägare/förvaltare av flerbostadshusen. Det informationsmaterial för dessa grupper som bl.a. SRV tagit fram borde användas för att vägleda dem till att fatta rätt beslut i sitt SBA arbete. Vissa av kommunens tillsynsresurser borde också avsättas för kontroll av brandskyddsarbetet/ ~nivån i flerbostadshusen.
