ANLEDNING TILL UNDERSÖKNINGEN

Anlagd brand med efterföljande explosion i närbutik.

OBJEKTSBESKRIVNING

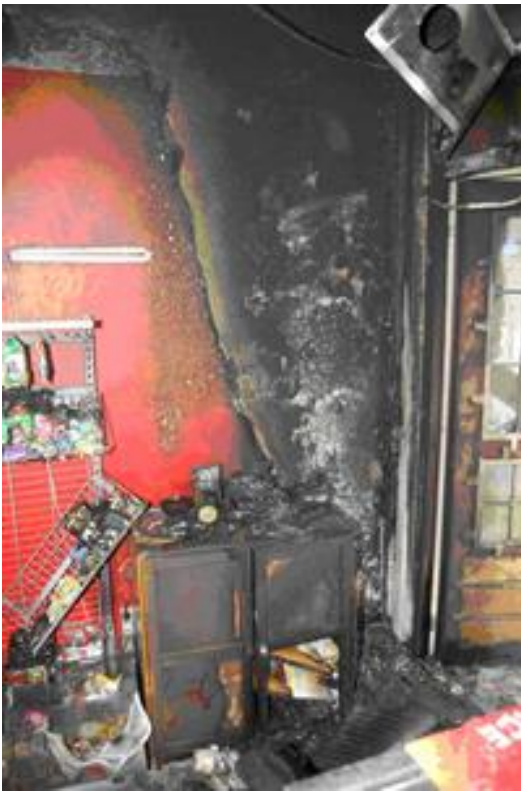
Branden antas ha anlagts genom att brännbar vätska antändes på golvet innanför entrédörren. Branden spred sig till byrån, andra plastdetaljer i butikens övre del smälte och pyrolyserade. Det är inte helt klarlagt vad som orsakade explosionen men bedömningen är att det är högst troligt att det som skett är en s.k. "Backdraft". På grund av att rummet är tätt och har en mycket begränsad ventilation blir branden snabbt ventilationskontrollerad. Det är relativt högt i tak (2.95 m) vilket gör att en stor mängd oförbrända gaser samlas i rummet. Värmen gör att skyltfönstrets glas spricker och brandgaser strömmar ut samtidigt som frisk luft sugas in och det sker en blandning mellan oförbrända gaser och luft. Det sker en stor tryckupbyggnad, (ju mindre öppning desto större tryck). Den förblandade gasmassan antänds av antingen en flamma, glödande partikel eller en elektrisk gnista och skapar explosionen. Vid explosionen töms utrymmet på brandgaser, branden "blåses ut" och det som återstår är endast små brandhårdar och glödbränder.

Primärbrandplatsen innanför entrédörren
