Brandtillbud i villa

Brand i en converter till halogenlampor i ett köksskåp i en villa

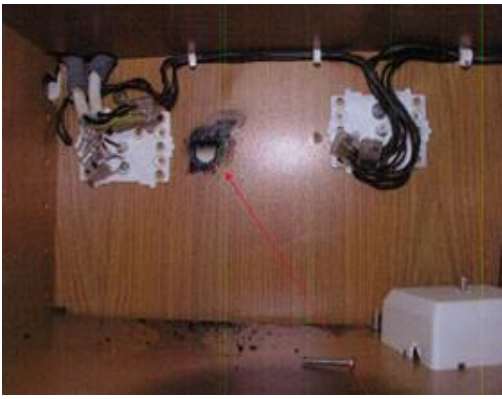
Närbild var transformatorn satt. Det har brunnit hål i träskivan

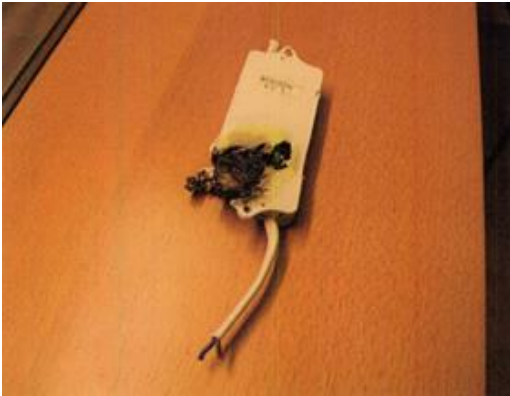
Insatsledaren den aktuella kvällen fick informationen om vad som hänt. Då åkte han till platsen och tittade och pratade med villaägaren. Transformatorn togs med till stationen för undersökning. Höljet på transformatorn hade brandskador både på framsidan och baksidan vid den delen där 240 volt kom in. Skadorna var inte vid anslutningen utan det var några komponenter i den som brunnit. Märket på transformatorn var Furnco. Den är levererad av ett företag med samma namn som finns i Vellinge. En kontakt togs med företaget om saken. De sa att det var helt omöjligt att det kunde brinna i en sådan. Möjligtvis om inte sladdarna är inkopplade från fabrik och man har gjort fel kan det bli en brand sa de. De var mycket intresserade av att transformatorn skulle skickas till dem.

Det har även brunnit på baksidan. Detta orsakade brandskadan i skåpet
