Överhettning i handdukstork

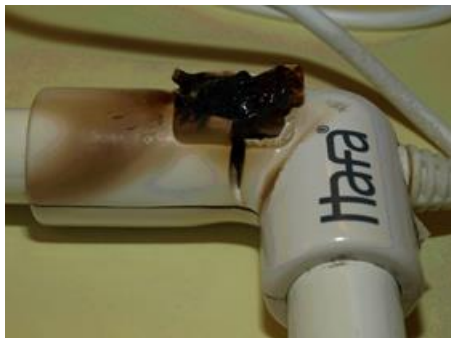
Handdukstorken är fäst i vägg av brännbar konstruktion, med distanshylsor 5 cm från väggen. Strömbrytaren till torken är nedsmält och plasten strax ovanför brytaren är värmeskadad och missfärgad. Inga textilier hängde vid tillfället på handdukstorken.

Strömbrytaren demonterades och undersöktes tillsammans med lokal elinstallatör. Glappkontakt i strömbrytaren eller någon av anslutningarna har medfört värmebildning med smältning av plasten som följd.

Den troliga orsaken till glappkontakten, är bristfällig kabelanslutning vid fabriksmonteringen. En jordfelsbrytare hade troligen avslöjat felet. Anledningen till att brandvarnaren inte larmade, trots att man upplevde att det var tillräckligt mycket rök, beror med all säkerhet på att det inte utvecklades tillräckligt mycket värme. Röken sprider sig, men utan det tryck som krävs för att röken skall tränga in i brandvarnaren så att den larmar. Dessutom är det konstaterat att joniserande brandvarnare är något långsamma att detektera den här typen av pyrande bränder.

Jordfelsbrytare utgör ett gott brandskydd vid olika slag av elfel. Brandvarnare bör placeras med tanke på hur röken kan sprida sig i byggnaden (ex. dörrbröstningars höjd, ventilation o s v). Maximal täckningsyta för en brandvarnare bör inte överstiga 60 kvm. Varje bostad bör vara utrustade med någon form av fungerande släckutrustning.
