Brand i villa

### UPPLYSNING OM BRANDEN

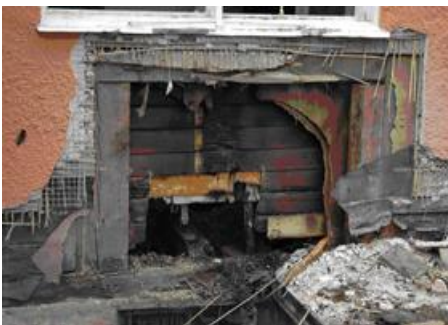
Branden har startat i samband med hetarbete på taket. Gasollågan har kommit för nära den brännbara ytterväggen. I detta fall var det fel arbetsmetod med tanke på byggnadens konstruktion. Trots att brandsläckare fanns till hands kunde man inte förhindra att branden spred sig vidare inne i den brännbara väggkonstruktionen

Det brännbara fasadmaterialet under putsen som antänts av gaslågan

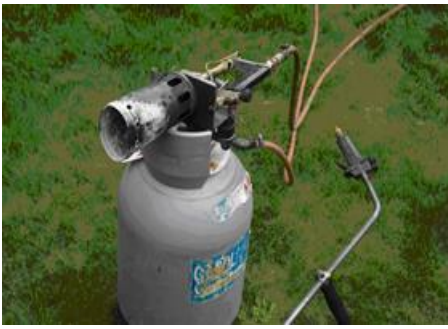
Gasolbrännare som använts
