ANLEDNING TILL UNDERSÖKNINGEN

Brand i ladugård

UNDERSÖKNINGEN UTFÖRD AV

Christian Falk, tillsammans med personal från polisens tekniska rotel.

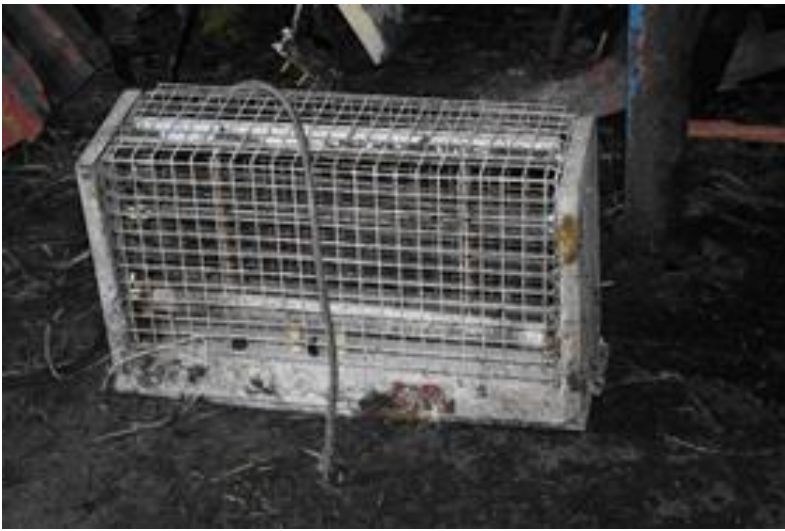
Flugfångaren som sprakade och gav ifrån sig ett gnistregn vid spänningsanslutning. Märke FLUGAN tillverkas av Fribergs verkstäder AB i Vara. Effekt 230V 50W 50Hz. Märkt "Högspänning" 4000V.
