Brand i elektriskt utrymme i komplex byggnad

Brand i el-rum i X-stads centrum

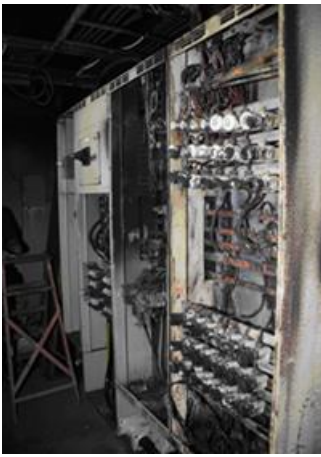
Vid undersökningen har framkommit att primärbrandplatsen är belägen i ett el-rum för inkommande el. Branden har startat i ett kopplingsskåp, isoleringsmateriel runt kablar har smält och runnit ut på golvet vilket ledde till en pölbrand av plastisolering. Branden har inte spridit sig utanför el-rummet.

Elskåpet där elden startade

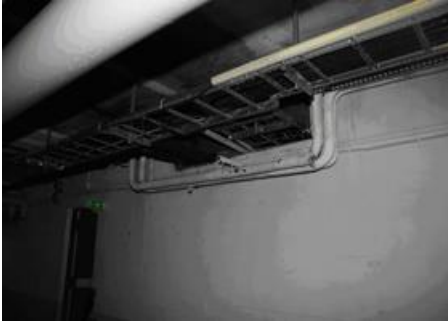
Rökspridningen från el-rummet till garaget berodde på att genomföringarna för elkablarna inte var tätade. Röken från el-rummet upp till trapphuset berodde på brister i tätning av genomföringarna uppe i ett schakt för rör. Schaktet var inte heller tätt. Schaktet gick vidare upp i en städskrubb på plan ett intill trapphuset. Röken strömmade ut från städskrubben och fyllde trapphuset.

Genomföringen till el-rummet som leder direkt ut i garaget
