Brand i byggnad

Att enligt lagen om skydd mot olyckor i skäligen omfattning utreda brandorsak, brandförlopp och hur insatsen genomfördes vid Brand i byggnad på ett servicehus för äldreboende lördag klockan 06.51.

Fastigheten är ett äldreboende. Brödrosten är av märket Hugin, modell TO-128. Årsmodell okänd.

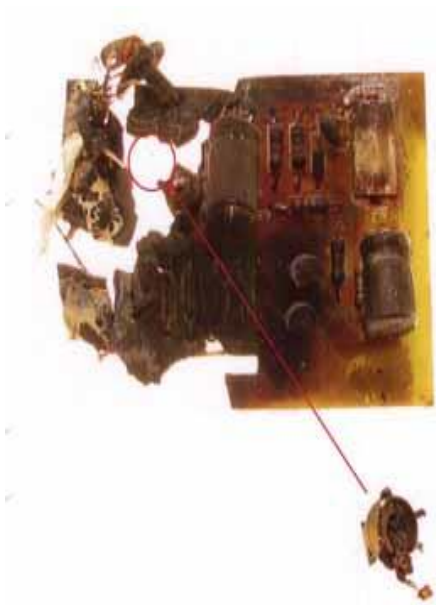
Branden har sannolikt startat i brödrostens kretskort. Vid det ställe där kretskortet är mest sönderbränd fanns ett vridmotstånd monterat. Troligen har branden startat i eller intill det vridmotståndet. Eventuellt kan det varit en dålig lödning mot kretskortet eller att det uppstått någon form av tekniskt fel på vridmotståndet.

Den direkta orsaken till branden i brödrosten är troligen en värmestegring i vridmotståndet vilket medfört nedsmältning och som i sin tur orsakat branden.

De bakomliggande orsakerna kan vara dålig lödning på kretskortet.

Bilden visar den brandskadade kretsloppet i närbild

Äldreboendet bör ha återkommande besiktningar på den elutrustning som de inneboende har i sina lägenheter.
