Brand i byggnad

Att enligt lagen om skydd mot olyckor i skäligen omfattning utreda brandorsak, brandförlopp och hur insatsen genomfördes vid Brand i byggnad i en butik i ett trevåningshus.

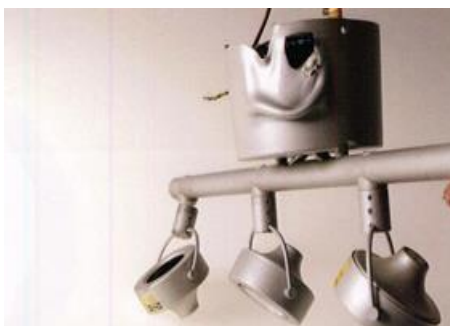
I transformatorhuset fanns en nedsmältning i plasten, och vid samma plats fanns en kraftig förbränning i transformatorn. Säkringen (15 amp) var hel och visade inte på några skador.

Den direkta orsaken till branden i belysningsarmaturen är sannolikt en överhettning i transformatorn.

De bakomliggande orsakerna är att glödlamporna sannolikt var utbytta från 20 watt till 50 watt, vilket medför en total belastning på 200 watt istället för 80 watt.

Bilden visar den nedsmältning som blivit i plastkåpan

Det är viktigt att inte byta ut glödlampor till högre watt-tal i belysningsarmaturer. Belysningsarmaturer är dimensionerad för ett maxtal för att inte skapa överhettning.

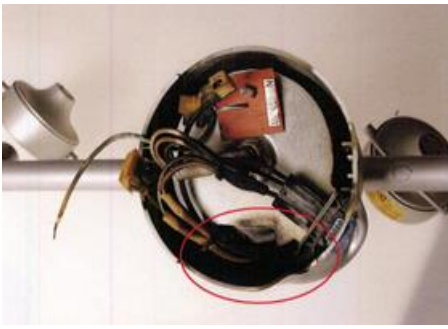
Bilden visar nedsmältningsområdet ovanifrån
