## **UNDERSÖKNINGEN UTFÖRD AV**

Per Ringqvist, Brand- och olycksutredare  
Medutredare: Ulrika Linge, Polismyndigheten

## **ANLEDNING TILL UNDERSÖKNING**

Att enligt lagen om skydd mot olyckor i skäligen omfattning utreda brandorsak, brandförlopp och hur insatsen genomfördes vid Explosion/brand i byggnad lördagen klockan 19.36.

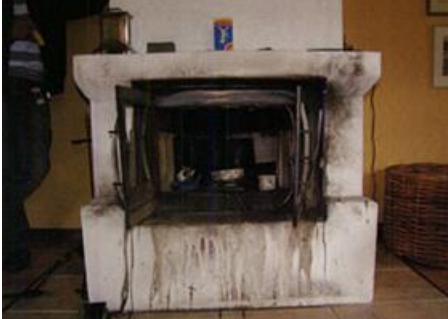
I kaminen fanns ett integrerat vattenvärmsystem vilket hade sitt tillflöde från garaget och där det sitter ihopkopplat med villans övriga värmsystem. Fabrikatet är okänt. Den öppna spisen och det integrerade värmsystemet installerades i början på 1980-talet. Rörledningarna mellan kaminen i vardagsrummet och garaget är ca 12 meter långa och har en diameter på 200 mm. I toppen på vattensystemet i kaminen fanns en luftskruv, vilken var stängd. Det fanns ingen säkerhetsventil på systemet i villan utan den var placerad i garaget.

I villans vardagsrum fanns en värmekamin med ett integrerat vattensystem som var hopkopplad med villans övriga värmesystem.

Värmesystem av den modellen kräver regelbunden provtryckning samt kontroll av yrkesfolk.

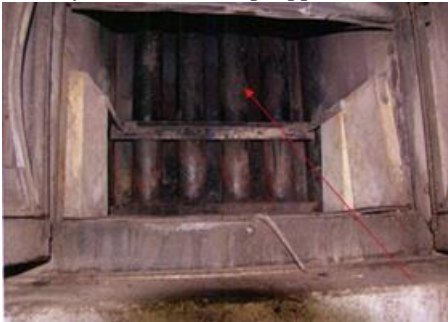
Explosionen har sannolikt uppstått efter att kvarstående vatten i systemet har byggt upp ett övertryck med en ångexpansion som följde. Ett mindre hål i de vattenrör som är monterad i eldstaden har i sin tur medfört att det blivit en explosionsliknande smäll i kaminen. Bakomliggande orsaker till den här händelsen torde vara att materialet i de vattenrör som finns monterad i eldstaden har utarmats av tidens eldande, samt att systemet inte gick att tappas ur på sitt vatten.

När det inte fanns någon säkerhetsventil i villan fanns det heller inte plats för det tryck som byggdes upp av det kvarvarande vatten som fanns i systemet. I stället sprutades finfördelad ånga ut i eldstaden vilket ledde till ett ångexpansion som kan liknas med en explosion.

Den direkta orsaken till att explosionen uppstått är att vattnet inte har tappats ur, vilket torde vara omöjligt om man inte trycksätter systemet med luft. Därför har en tryckstegring ägt rum i villans rörsystem. När det sedan också sannolikt varit ett läckage i vattenrörssystemet i eldstaden har det blivit en explosionsliknande smäll i kaminen.

De bakomliggande orsakerna till explosionen är sannolikt att det fanns vatten kvar i systemet samt att tidens eldande har utarmat materialet i de vattenrör som fanns i kaminen.

Bilden visar de integrerade värmesystemet i närbild. Pilen anger de vattenfyllda rör där det sannolikt blivit ett läckage.
