BRANDUTREDNING

Objektsadress: V-vägen 2 Byggnad 180

Brandorsak: Heta arbeten

Sammanfattning: Brand i vägg efter att isolering antänds pga heta arbeten. Byggnaden var under ombyggnad och hantverkare skulle demontera diverse upphängningar av metall. Hantverkaren hade av arbetsledaren förbjudits att använda skärbrännare för utförande av arbetet, endast "Tigersåg" fick användas. Isoleringen på inneväggen var kontaminerad av mångåriga emulsionspåverkan. Emulsionen består av en blandning av vatten och skäroljor. Vattnet har avdunstat och på så sätt förändrar antändningsegenskaperna på mineralullsskivorna. Emulsionen har fungerat som katalysator vid antändning av isoleringen. Luftspalterna på plåtarna har fungerat som skorsten för brandgaserna.

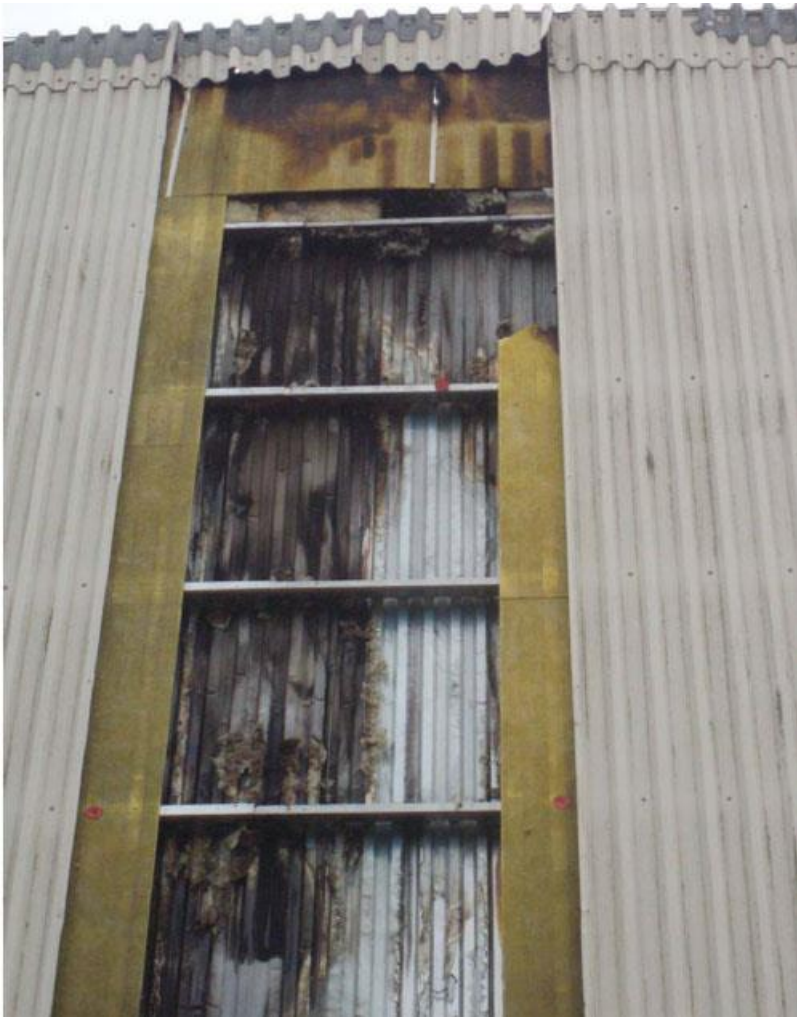
Brandskador på isolering samt väggplåtar. Brandskador på takkonstruktion. Mindre rökskador i den övriga delen av brandbyggnaden 180

Bild 3: Brandskadad inneplåt i yttervägg

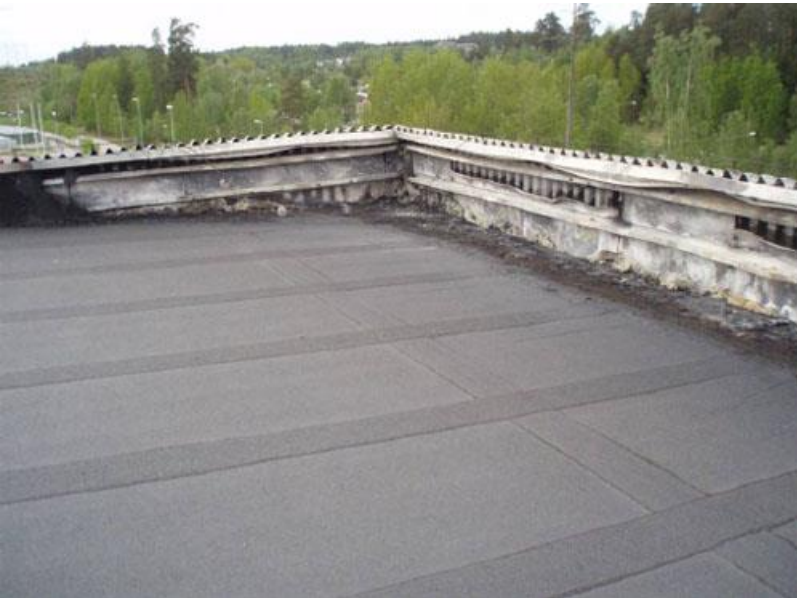
Överhängande risk för spridning då ytskiktet antänds på taket.

Bild 5: Brandskada tak

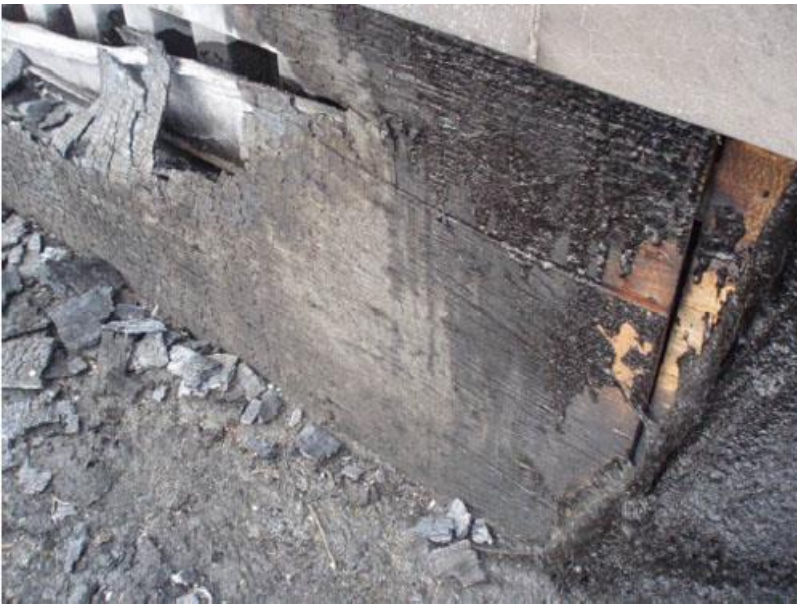
Bild 7: Vägghkonstruktion med byggplyfa samt tjärpapp.
