Brand i etanolkamin

ANLEDNING TILL UNDERSÖKNINGEN

Brandspridning från en skorstenslös etanolkamin.

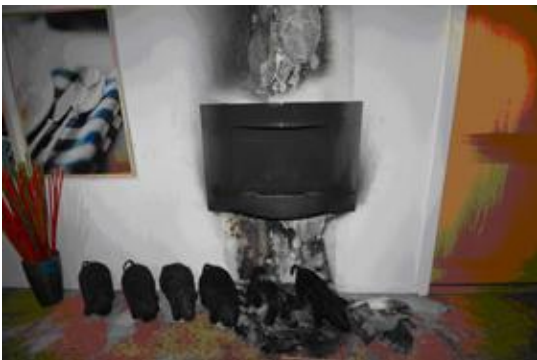
Det är inte alltid vad man tror i flaskorna. Denna skall innehålla lampbränsle, etanol men innehöll lysfotogen.
