## ANLEDNING TILL UNDERSÖKNINGEN

Brand i bensinstationsanläggning, i Xby, fredagen den xxxx-xx-xx.

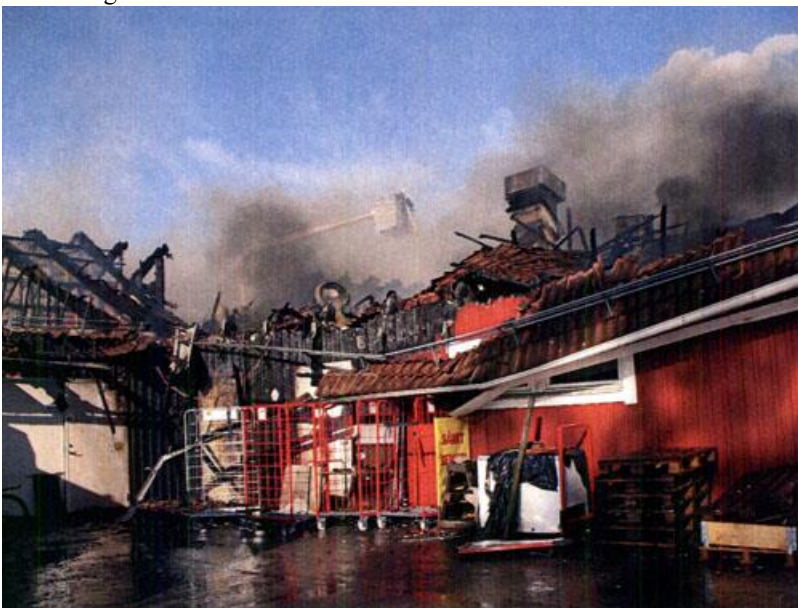
Vid undersökningen framkom att branden med stor sannolikhet har startat utanför byggnadens baksida vid varuintaget. Primärbrandplatsen är belägen cirka tre meter från hörnet vid varuintaget och utanför ett kylrum. I startområdet fanns två plåtburkar, rester av träpallar, plastsmälta från drickabackar och aska från trä och papper. En av burkarna var fylld med cigarettfimpar där översta lagret, cirka 5 cm tjockt hade brunnit. I samma burk fanns även plastsmälta som har ökat intensiteten på branden. Burkens höjd var cirka 30 cm, diameter cirka 15 cm. Vid brandtillfället låg solen på mot

- Ansamling av diverse brännbart materiel intill väggen och under takfoten tillsammans med cigarettfimpar var orsaken till att branden startade. Vindriktning och det varma solskenet mot brandstartplatsen hade viss påverkan.
- Takkonstruktionen i dessa typer av moderna byggnader är ofta utförda med träfackverk sammanstiftade med så kallade spikbleck. På grund av snabb värmeledning i spikblecken medför det att infästningen i träet snabbt förkolnar och tappar hållfasthet. Taket kollapsade därför strax efter det att räddningstjänsten kom till platsen.
- Viktigt att ha en dialog med ägare och personal om vad som händer under släckningsarbetet, och räddningstjänsten behöver hjälp med viss information exempelvis om det finns gasflaskor eller nycklar till vissa utrymmen.

På baksidan (primärbrandplatsen) förvarades en hel del brännbart material vid väggen under takfoten.

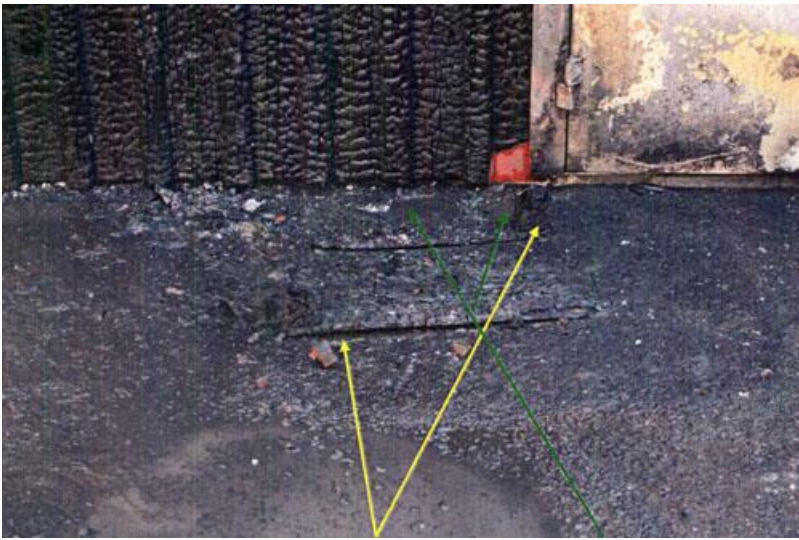
Efter röjning. Delar av träpall. Märken efter plåtburkarna där den ena var full med cigarettfimpar. De blågröna brandresterna är smält plast.
