## **INLEDNING**

Fyravåningars flerbostadshus med restaurang i gatuplan.

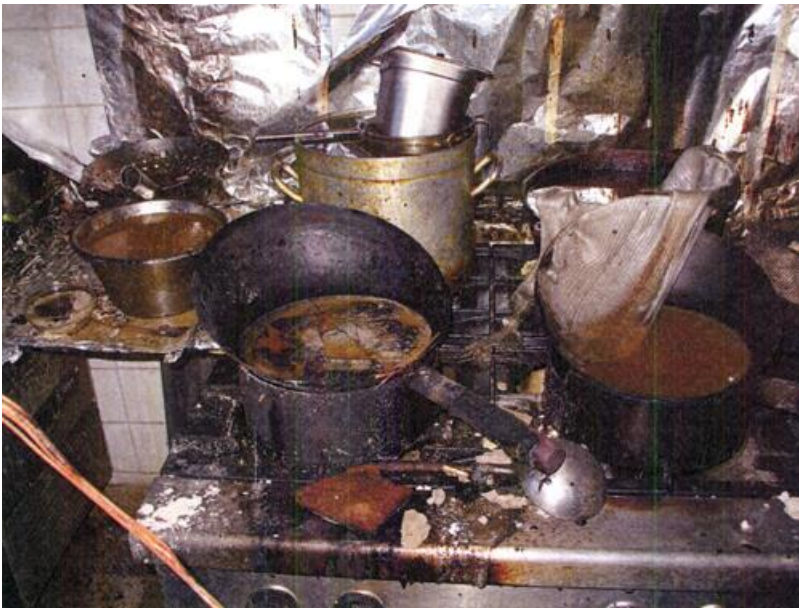
Branden uppstod på grund av för hög värme som antände oljan i grytan. Vid samtal med berörda parter framkom det att fläktkåpan med imkanal inte varit rengjord enligt föreskrifter och tidsintervaller, därav brandspridningen.

En brand som troligen orsakats av för hög värme vid uppvärmning av olja till fritering. Spridning upp till fläktkåpan berodde på att det inte skett någon rengöring av imkanalen under en längre tid. (mycket fett i fläktkåpan och i filtret)

Spis med flottygryta.

1. Systematiskt brandskyddsarbete ska fungera inom organisationen.
2. Fastighetsägaren ska informera verksamhetsidkare/hyresgästens skyldigheter och rättigheter ang. myndighetsutövning i hyresavtalet.
3. Kocken får inte lämna spisen när oljan håller på att uppvärmas.
4. Restaurangkök bör ha klassat ytskikt på väggar och i tak.
5. Rengöring av imkanalen ska ske enligt fastställd tariff som utförs av behörig myndighet.
6. Restauranger med personantal överskridande 50 personer där tillagning i fritös eller motsvarande sker, ska köket brandtekniskt avskiljas eller så ska det finnas en släckanläggning som manuellt kan aktiveras av personalen vid behov. Utlösningsmekanismen som ska vara lätt åtkomlig.

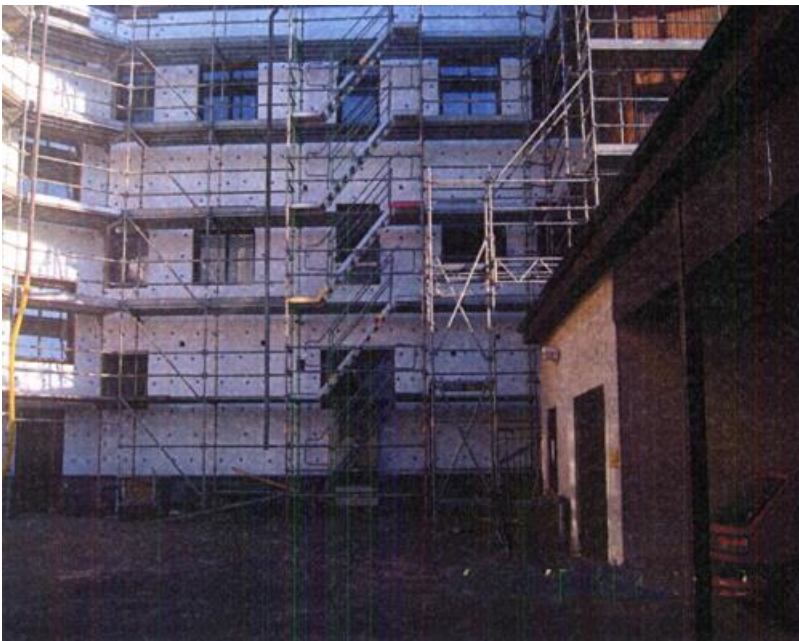
Restaurang mot innergården.
