SAMMANFATTNING

Brand / Explosion i butikslokal, önskemål om biträde från Räddningstjänsten i Xstad.

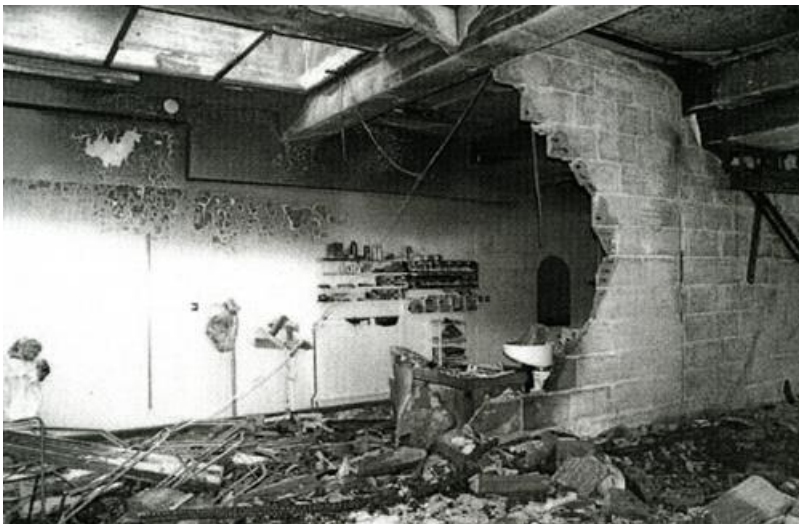
Branden hade trots brandkårens snabba insats (brandstationen är belägen i kvarteret bredvid) hunnit sprida sig till frisörsalongen bredvid samt att rök / brandgaser spridits till trapphuset och lampaffären, detta pga att sektioneringsväggarna i källaren raserats av tryckvågen. Därför får det anses mycket troligt att branden utan insats från räddningstjänsten hade spridit sig även till övriga lokaler. Brandspridning uppåt i fastigheten via fönster samt de trasiga lanterninerna i taket in mot gården, hade skett inom c:a 30 minuter. Vidare kan konstateras att omgivningen har utsatts för risk att träffas av glassplitter och andra föremål som spreds med tryckvågen. Trottoaren och båda norrgående körbanorna var bemängda med glassplitter.

Skador mot grannen, frisörsalongen
