SAMMANFATTNING

2. BESKRIVNING AV OBJEKTET

En stenbyggnad i souterräng om fyra våningar. Byggnaden är uppförd omkring 1910. I bottenvåningen finns en gammal lantbod (museum), på vån 1 trappa finns föreningslokaler som för närvarande nyttjas av PRO. De 2 översta våningarna inrymmer en vandrarhemsrörelse med 28 bäddar. Byggnaden är försedd med automatiskt brandlarm enl. SBF 110, senaste revisionsbesiktning xxxx-xx-xx, drygt tre veckor innan branden. Byggnaden drabbades tidigare av en brand fyra dagar tidigare

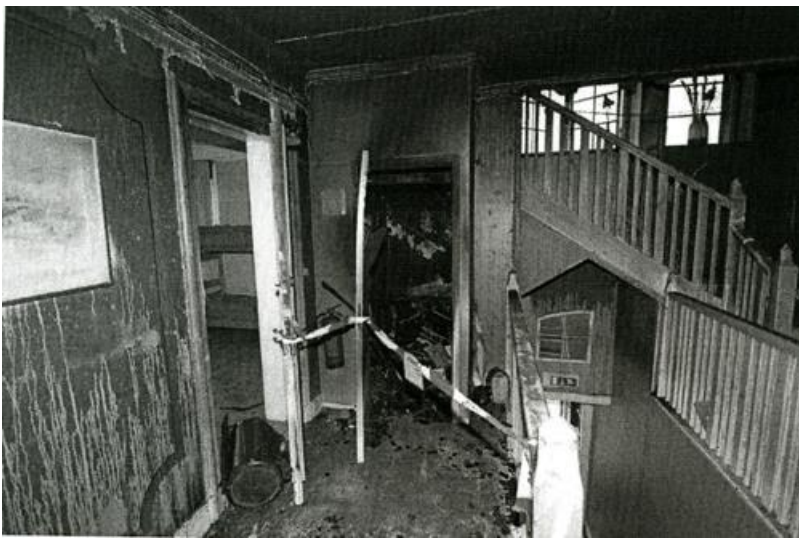
Primärbrandplatsen är fastställd till städförrådet i trapphuset på plan 3.

Av brandbilden att döma har branden börjat i inre delen av städutrymmet. Det fanns ingen naturlig brandorsak att finna i städutrymmet.

Sannolikt har branden anlagts i material i städförrådet.

Bilden visar startutrymmet, städförrådet mitt i bild och till höger trappen från entréen på plan 2. Det var angreppsvägen för rökdykarna.

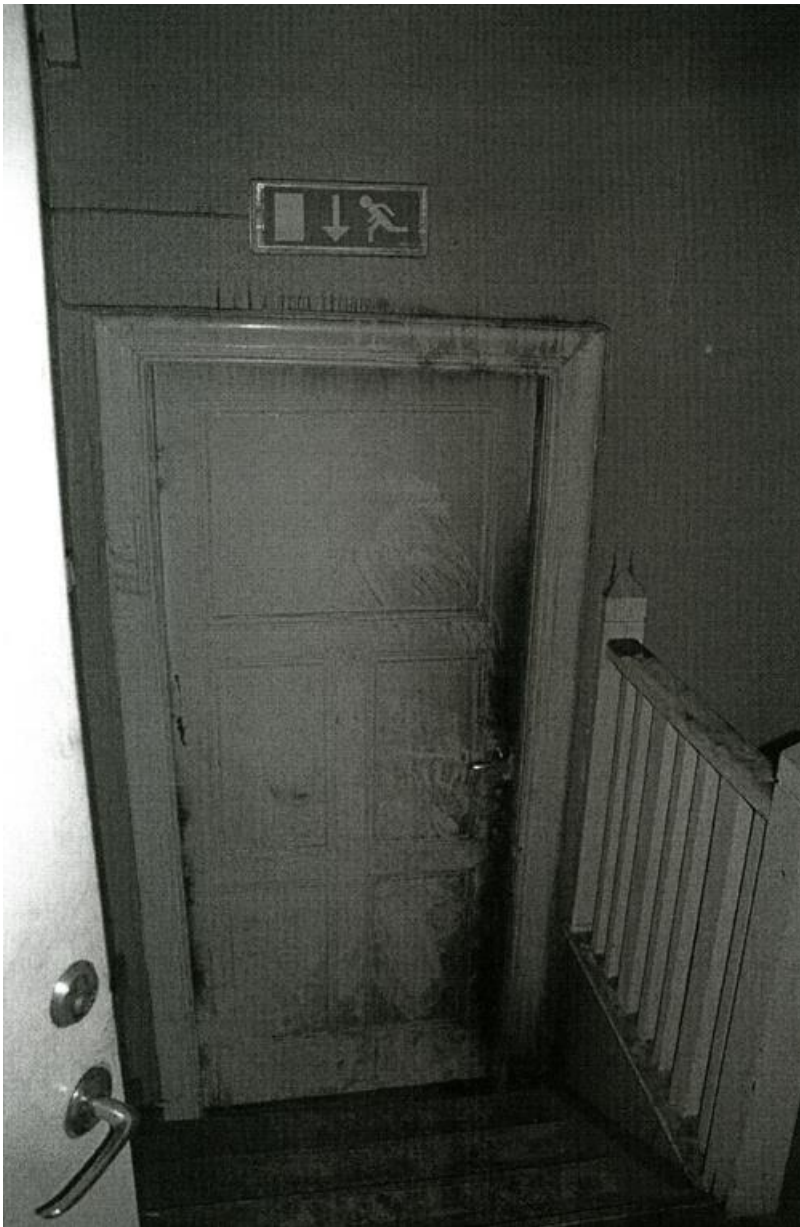
Då byggnaden är gammal har bl.a. rumsdörrar och avskiljningar i trapphuset utgjort ett varierande hinder för alltför omfattande rökspridning, se bilderna 6,7 och 8 .

Bilden visar inläckning av rök och sot vid dörren till trapphuset från plan 4.
