ANLEDNING TILL UNDERSÖKNINGEN

Brand i husvagn i Umeå. En person vaknar av värmen och utrymmer från en rökfylld husvagn. En minut senare har husvagnen övertänt.

Branden uppstod i en husvagn Cabby De Luxe 532 CTR årsmodell 1983.

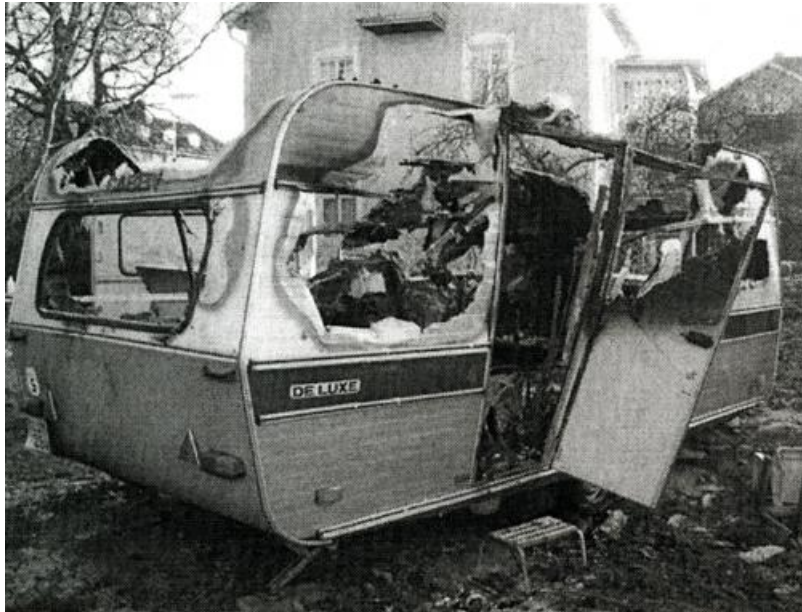
Undersökningen av platsen skedde morgonen efter branden i samband med polisens tekniska undersökning. Invändigt är husvagnen helt utbränd. På utsidan syns tydligt att husvagnen har mer skador längre ned på den ena sidan. Undersidan på husvagnen som består av träskivor har kolat och bränt hål in till isoleringen. Detta är den lägsta brandskadan på husvagnen.

Under husvagnen fanns en sladdvinda som försörjde båda husvagnarna och en bil med el. Sladdvindan som var gammal har stått ute under lång tid och har därmed utsatts för regn och fukt. Sladdvindan är placerad på den sidan av husvagnen som har skadorna längst ned. Sladden till vindan var helt utdragen.

Det bedöms som mycket troligt att branden har startat i sladdvindan under husvagnen och därefter spridit sig in i husvagnen. Då ingen misstanke om brott fanns och inget intresse från försäkringsbolag, skickades aldrig sladdvindan in till SKL för teknisk undersökning.

Branden startade i sladdvindan under husvagnen och spred sig in i husvagnen. Brandorsaken bedöms som mycket trolig.
