Olycka vid tillverkning av högkoncentrerad väteperoxid

En olycksundersökning

Publikationsnummer MSB 264-April 2011
ISBN 978-91-7383-136-9

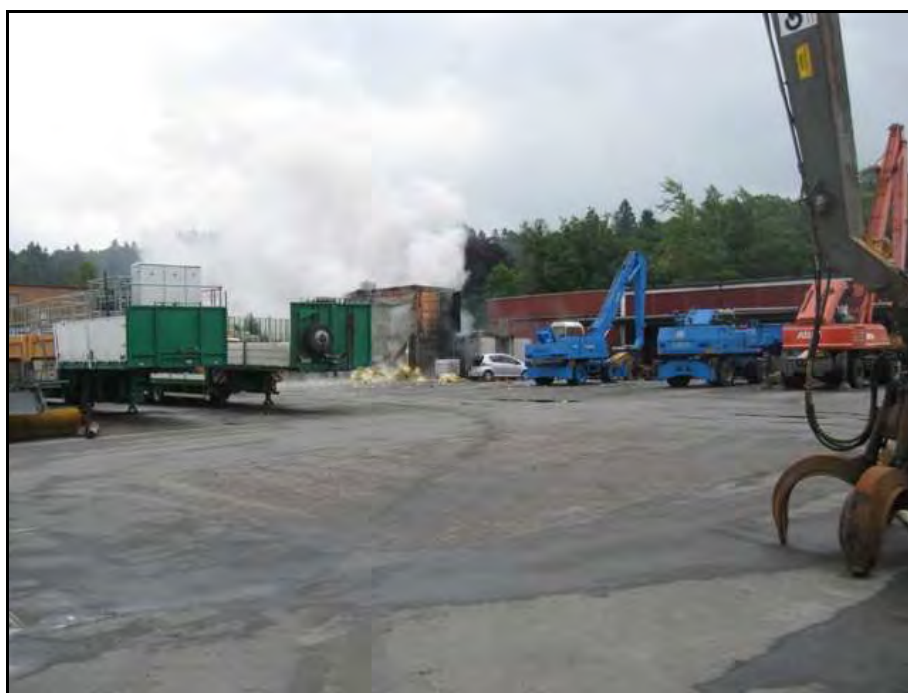
Bild 1: Situationen vid Räddningstjänstens ankomst kl. 10:42.

Den tjocka men vita röken vid Räddningstjänstens ankomst (Bild 1) tyder på att väteperoxid sönderfaller till syrgas och vattenånga, där vattenångan är det som syns som vit rök. Då pumpen i detta skede ännu inte stängts av, pumpas 13 liter 50%-ig väteperoxid per minut ut över golvet. Golvet är täckt med järnplåt som på sina ställen är rostig (Fe_2O_3), och rost är en mycket effektiv katalysator av väteperoxids sönderfall ("Fentons reagens").

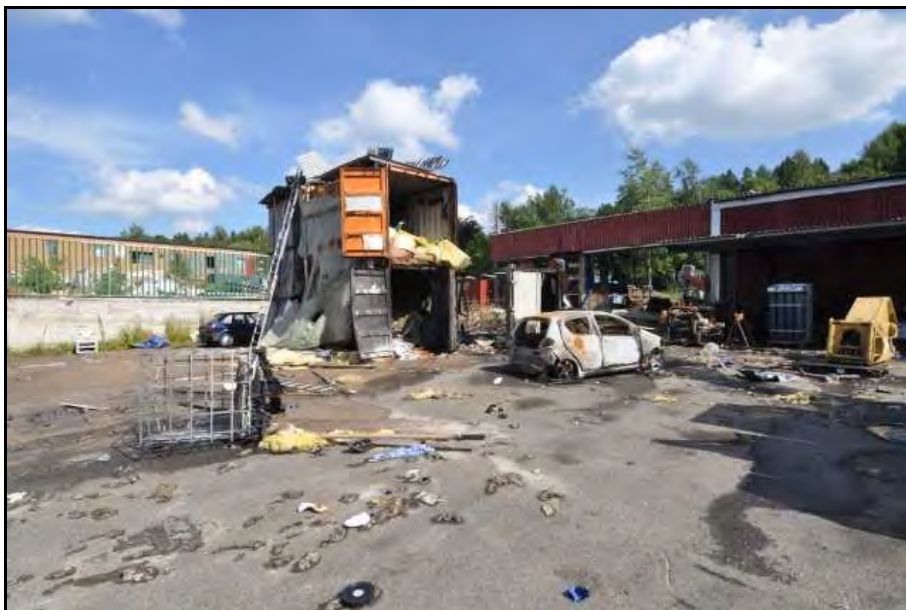
Tillverkningscontainern var förhållandevis intakt i att samtliga väggar fanns kvar, se Bild 2-4. Den nedre tillverkningscontainerns väggar var dock utbuktade, och plåten på den långsida som vette mot förrådscontainern var avsliten nedtill och tryckt in i containern, vilket tydligt framgår i Bild 5 och 7. I stort sett allt brännbart inuti tillverkningscontainern hade brunnit upp, inklusive de två IBC:er (B och C i Figur 3) som fanns därinne. Den IBC som stod direkt utanför tillverkningscontainern (A i Figur 3) hade också helt brunnit upp. Skador fanns också på täckplåtar på den övre tillverkningscontainerns tak.

Bild 2: Tillverkningscontainern, den utbrända bilen (t.h.) och stålramen runt den IBC som stod utanför containern (A i Figur 3). I den övre tillverkningscontainern syns gult isoleringsmaterial av stenullstyp (inte brännbart).

Den bil som stod parkerad utanför tillverkningscontainern var helt utbränd, se Bild 2. Väggen på grannfastigheten som vette mot containrarna (korrugerad plåt) var bucklad och delvis spräckt, se Bild 10.

Utifrån de relativt lindriga skadorna på tillverkningscontainern (Bild 2-5) är det inte troligt att någon kraftigare detonation av en kondenserad fas (dvs. vätska eller fast fas) har skett i denna. En detonation av motsvarande 17 kg TNT (på mark) hade fullständigt demolerat containern och dess innehåll, och tryckt ut alla väggar – men som syns i Bild 2-5 är dess väggar kvar, även om plåten på den ena långsidan har öppnat upp. Att containern var öppen mot omgivningen hade inte kunnat tryckavlasta en detonation, eftersom den sker i överljudsart (luften hinner inte flytta på sig i detta snabba förlopp).

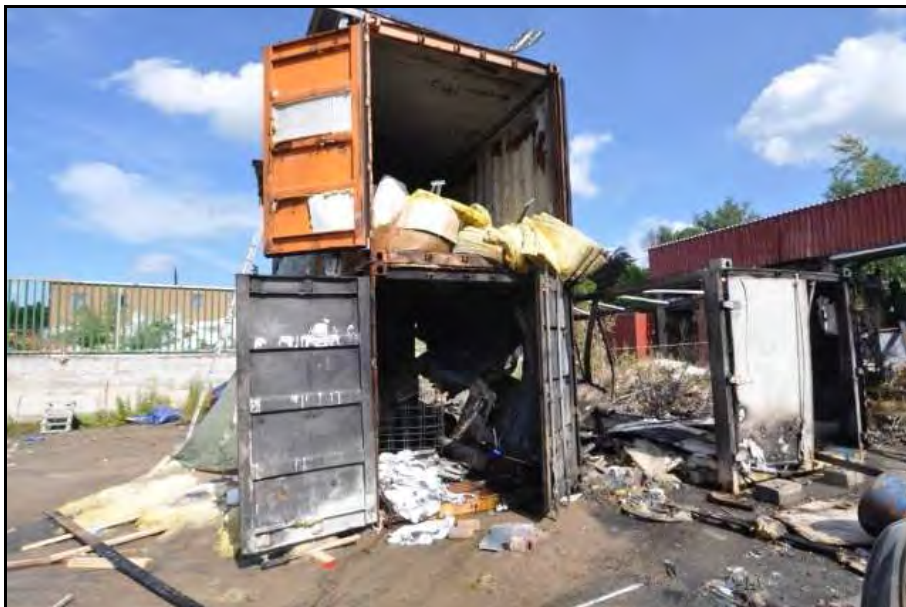
Bild 3: Tillverkningscontainern och förrådscontainern. I den nedre tillverkningscontainern syns stålramen av en IBC.

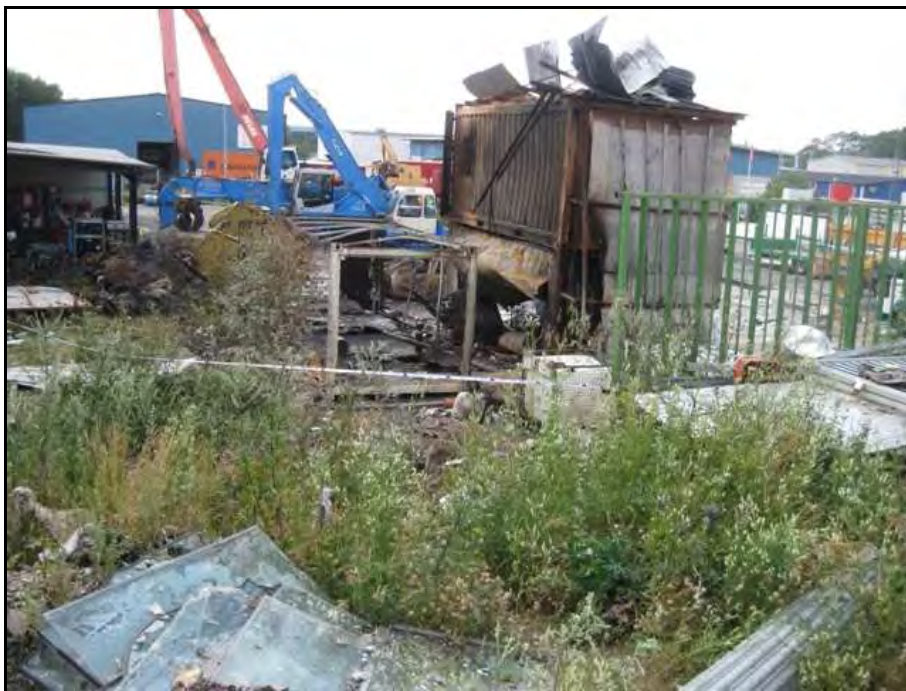
Bild 4: Containrarna sedda från "baksidan", dvs. från öst.

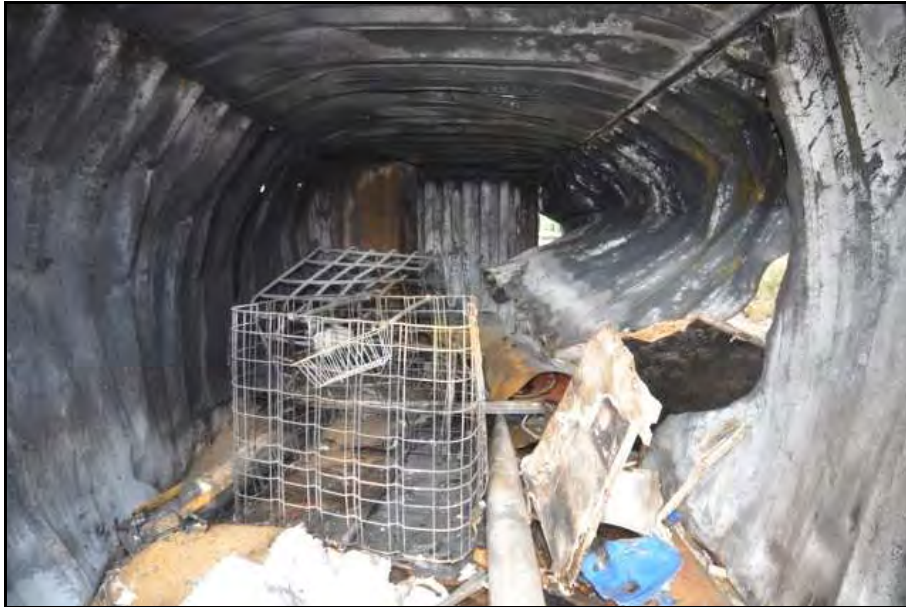
Bild 5: Den nedre tillverkningscontainern sedd från den öppna kortsidan. Det är tydligt att väggplåten bågnar utåt, och den högra långsidan har slitits upp i nederkant och sedan tryckts tillbaka in i containern igen. Endast stålramarna av de två IBC:er som fanns i containern återstår (B och C i Figur 3).

Det är dock uppenbart av den utåtbuktade plåtfasaden och den öppnade långsidan att en snabb expansion av gas (en ”explosion”) skett i tillverkningscontainern. Ett troligt scenario är att en gasfasdeflagration skett av sönderfallande väteperoxid möjligen i kombination med förbränning av ångor från smälta polyetenbehållare/jonbytarmassa. Ett sådant scenario skulle ge ett topptryck (”peak pressure”) på 2-13 bar (se bilaga 1), vilket kan förklara skadorna på containern. Detta tryck räcker dock inte för att krossa rutor 100 meter längre bort. Deflagrationen måste dock ha varit mycket snabb eftersom den öppna dörren på kortsidan inte kunnat tryckavlasta tillräckligt.

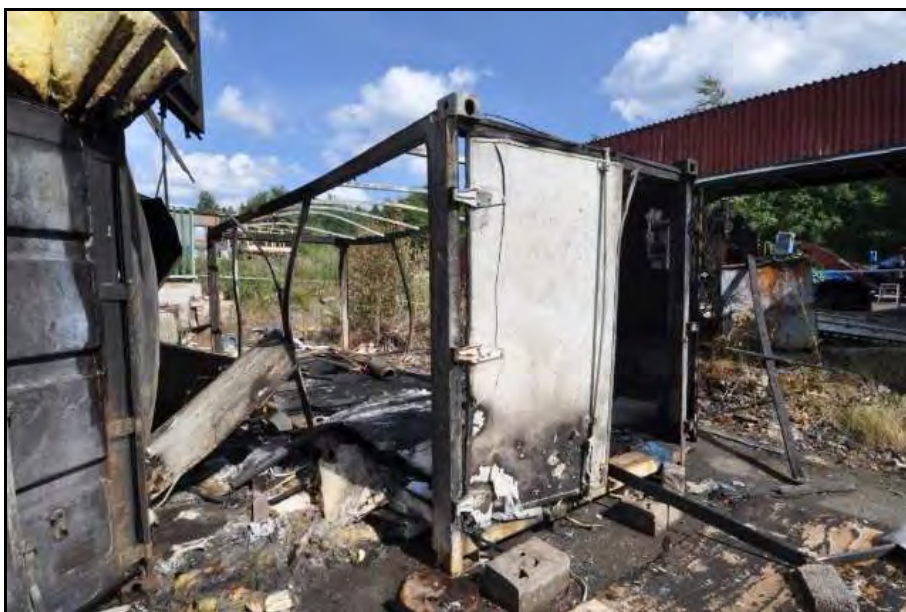
Förrådscontainerns stålreglar i väggar och tak var kraftigt utbuktade från centrum, vilket framgår tydligast i Bild 8. Väggar och tak, som var av trä (plywood), var helt uppbrunna, se Bild 6-8. Två kraterliknande ovala skador fanns på golvet orsakade av brand och/eller tryckverkan, se Bild 9.

Bild 6: Den i stort sett helt uppbrunna förrådscontainern.

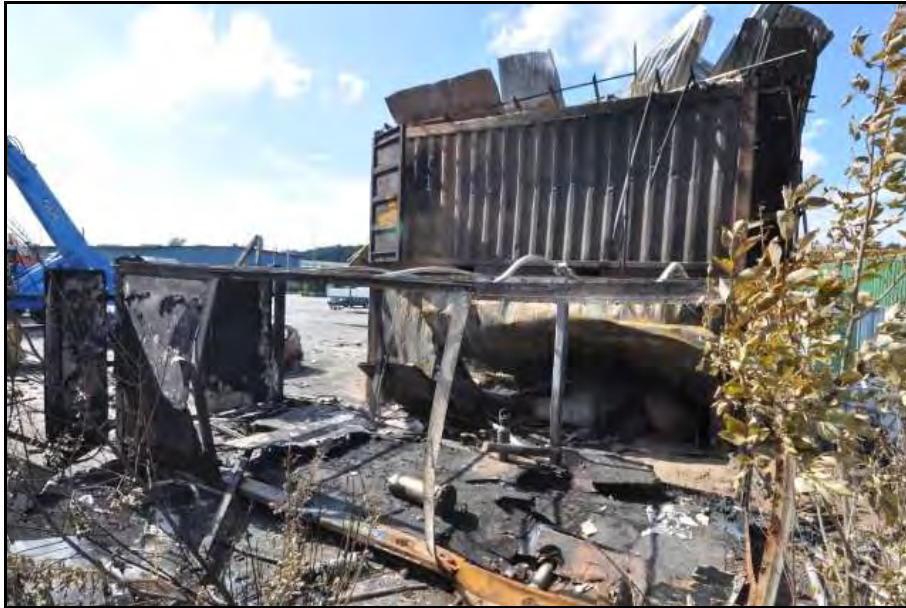
Bild 7: Förrådscontainern i förgrund och tillverkningscontainern bakom. Här syns tydligt hur tillverkningscontainerns långsida tryckts in.

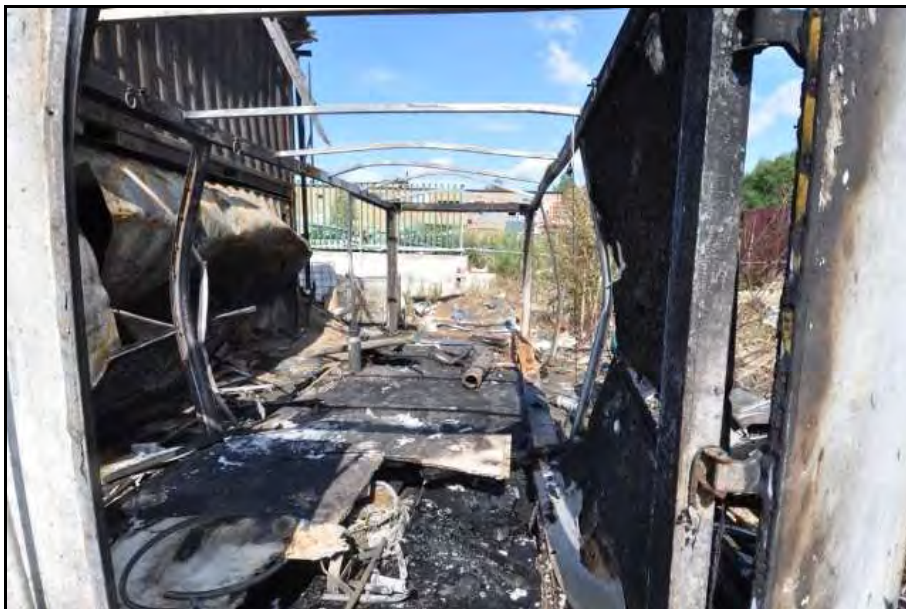
Bild 8: Förrådscontainern sedd från ena kortsidan. Stålramen har tydligt bågnat utåt åt alla håll.

Utifrån den kraftigt och ut från centrum bågnade stålramen av förrådscontainern (se Bild 8) är det troligt att det är i denna, och inte i tillverkningscontainern, som det detonationsliknade förlopp skett som krossade rutor 100 meter längre bort. De kratrar som fanns i förrådscontainern (se Bild 9), samt den intryckta långsidan av tillverkningscontainern (se Bild 5 och 7) ger ytterligare stöd för detta scenario. Det faktum att rutor krossades i bostaden sydöst om företaget, men inte i kontorsfastigheten något närmare (90 meter) nordväst om detsamma, tyder också på att den kraftigaste explosionen – detonationen – skett i förrådscontainern. Tillverkningscontainern har agerat som en skyddande barriär för fastigheterna nordväst om detonationen, medan bostaden i sydöstlig riktning haft i stort sett fri sikt mot förrådscontainern (se Figur 4).

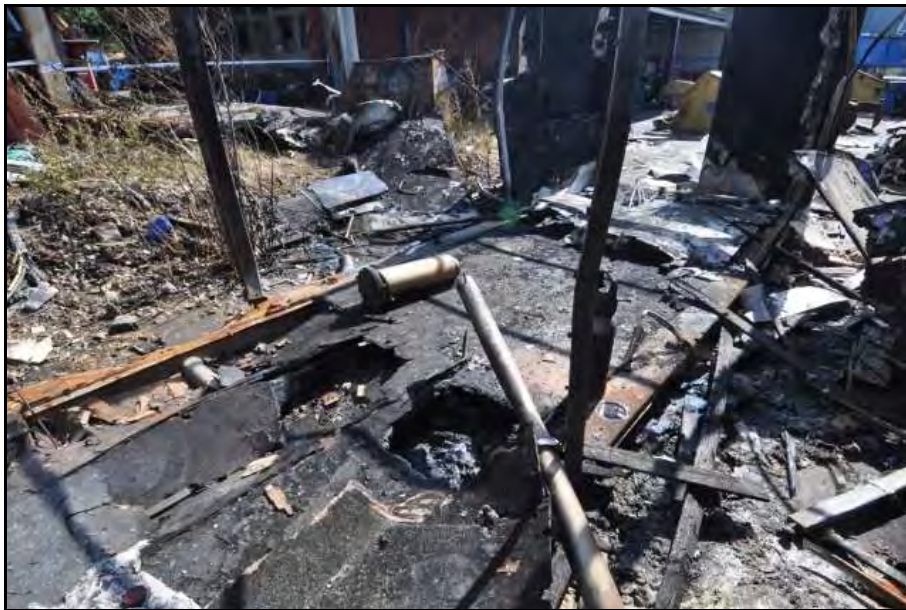
Bild 9: Kratrar i förrådscontainern.

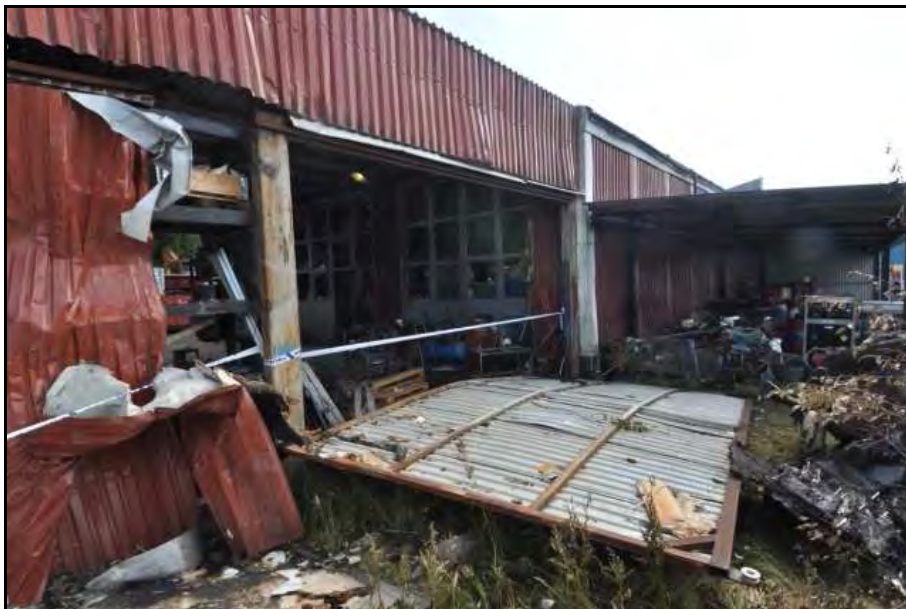
Bild 10: Grannfastighetens (en verkstad) vägg som vette mot containrarna.

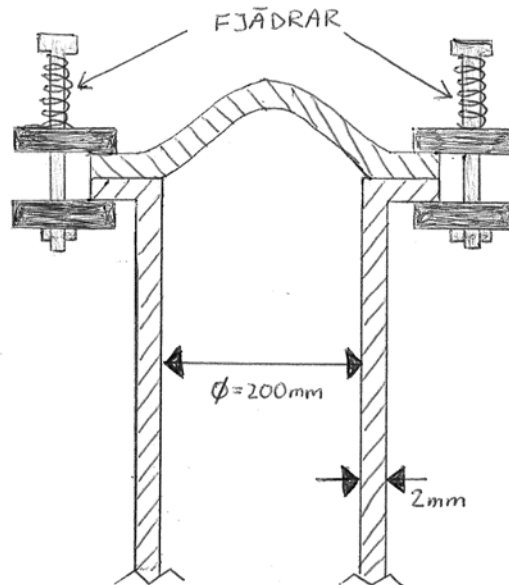
Figur 5: Tvärsnitt av jonbytarkolonnen (skiss).

Det som initierade olyckan var att den fjäderupphängda toppen av jonbytarkolonnen först öppnade (så som avsett) och sedan slets av pga. det kraftiga övertrycket. Den krage på kolonnen som toppen flänsring satt fast i hade delvis raknat, då den pressats igenom flänsringen och sedan kastats iväg.

Det är svårt att förklara det plötsligt uppkomna och mycket kraftiga trycket i jonbytarkolonnen, men väteperoxiden måste ha sönderfallit hastigt alternativt reagerat häftigt med jonbytarmassan. Att väteperoxiden kan reagera med jonbytarmassan är känt, men en våldsam reaktion vid dessa halter är inte förväntad [1]. Då reaktionen i jonbytarkolonnen normalt sett inte var så våldsam är det sannolikt att föroreningar har spelat in. Det är välkänt att vissa (katalyserande) föroreningar, som t.ex. järn och tungmetaller samt deras oxider, kan få väteperoxid att sönderfalla mycket hastigt [3, 6].

Den initierande händelsen var tveklöst den snabba och mycket kraftiga tryckhöjningen i jonbytarkolonnen. Operatören förblindades av den väteperoxid han fått i ögonen, och lämnade 50%-ig väteperoxid att pumpas ut över ett delvis rostigt järngolv. Det var känt att jonbytarprocessen genererade värme, men varför det just denna dag blev en så kraftig reaktion är oklart. Katalyserande föroreningar kan mycket väl ha spelat in. Klart står att jonbytarens konstruktion var olämplig, inte minst eftersom tryckavlastningen satt i höjd med operatörens ansikte och bål.
