Rapport

Hallingdal trepellets 5. juli 2010

Dag Botnen
brannsjef

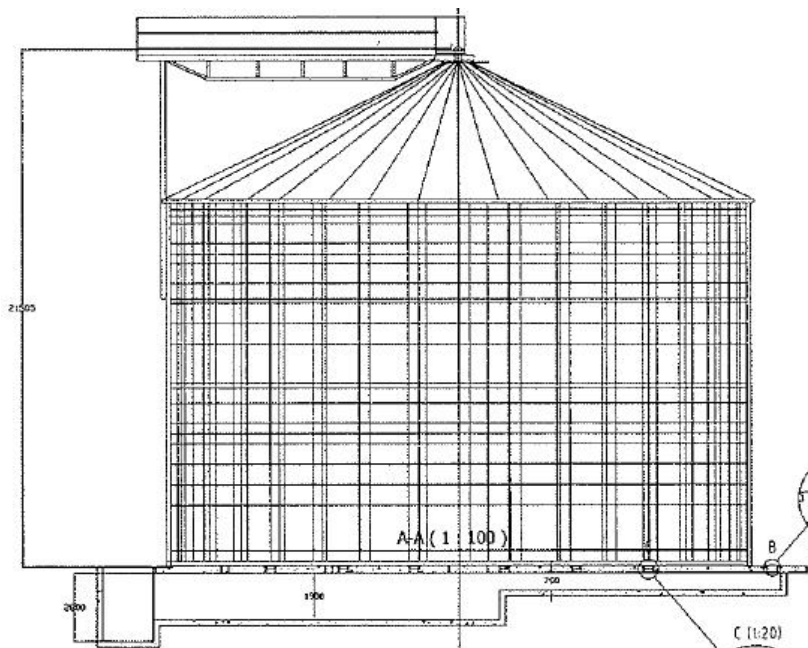
Ut fra bildet på ir-kamera er nivået på pellets ca. 7,5 m. Herifra ligger pelletsen som en pyramide inn mot midten der fyllingen kommer fra tak. Ut fra dette anslår vi at volumet over pellets er:

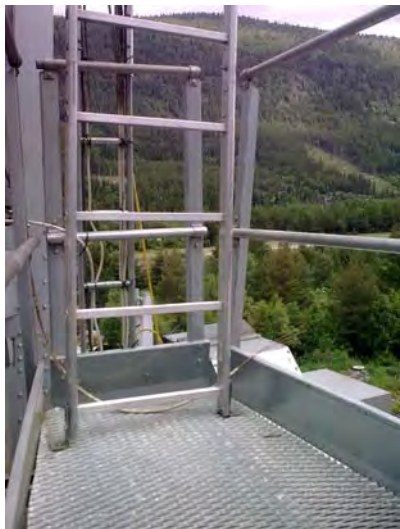
Plattingen det ble jobbet fra.

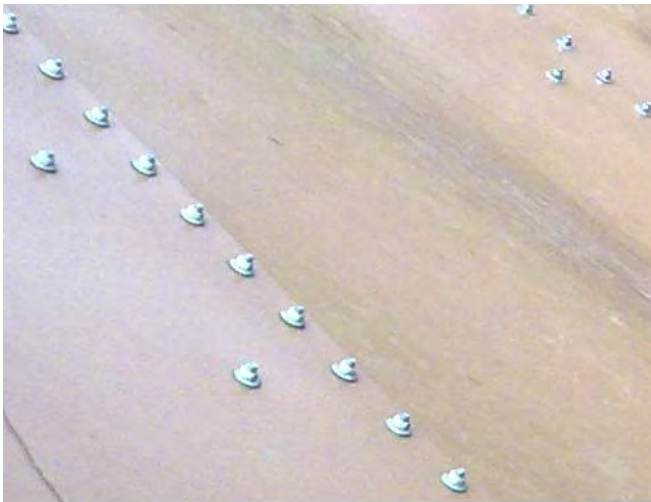
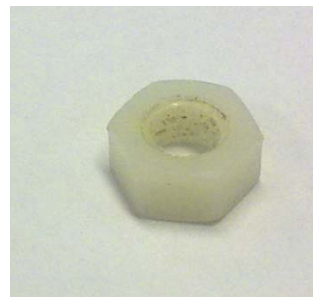
plastmutter

Grunnen til at dette ikke fungerte var trolig at platene hadde forskjøvet seg og de hang derfor fast på skruene og ikke mutteren. Noen hadde løsnet, men det var i mindretall. Videre så må det vurderes om det er for mange festepunkt, noe som gjør til at plasten ikke gir etter.

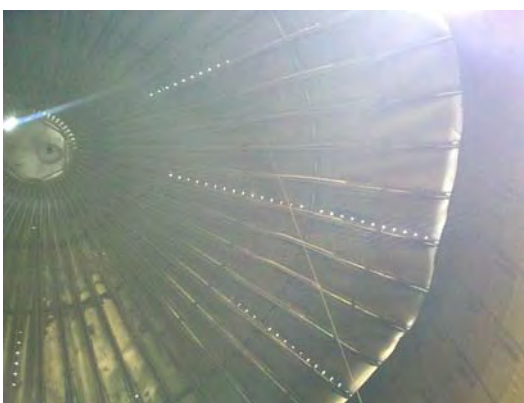
bildet viser at noen muttere har gitt etter.

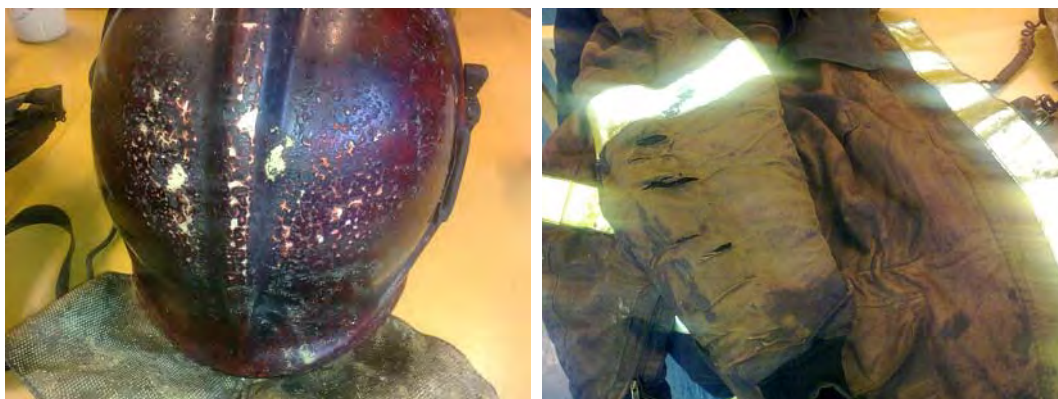
Ellers var bruk av verneutstyr avgjørende for at konsekvensene ble relativt små. For røykdykkeren som stod nærmest flammene ble hjelm, røykdykkerhette, jakke og maske ødelagt av varme. Utstyret fungerte og gjorde jobben sin.

Hjelm og jakke er ødelagt, men har gjort ”jobben” ved å beskytte.

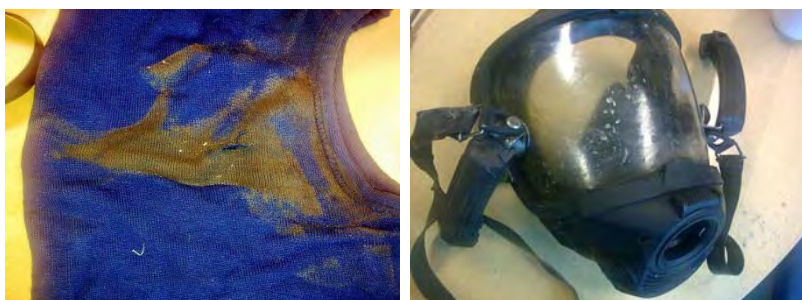
Hette er det svakeste ledd og her ble det gjennombrenning ved øre.

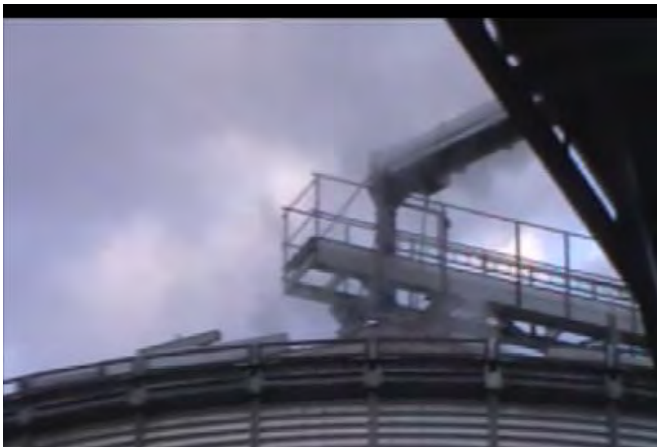
05:17.

Dette er det første bildet som er tatt. Vi ser at det kommer røyk ut av toppen av siloen. Høyden er her ca. 17,5 m.

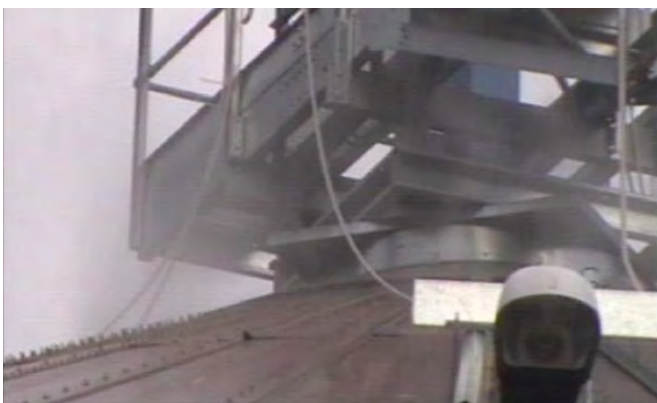
Bildet viser det samme som over. Vi ser at ryker noe fra avluftingen på toppen.

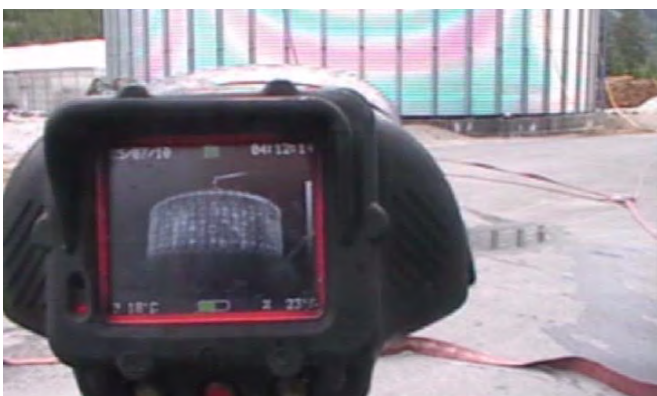
05:44

Med ir-kamera kan vi se at temperaturen er rundt 25-30°C utvendig og at Pelletsen ligger opp til bjelkene, ca 7 m. Derifra går det som en pyramide inn mot midten der pelletsen blir sluppet fra transportbåndet.

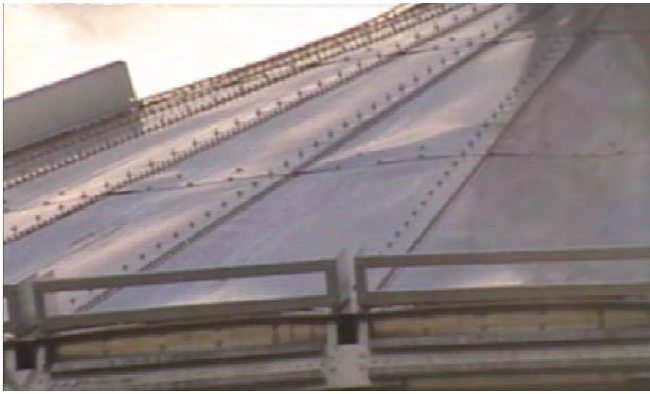
Disse platene er festet med plastmuttere for å gi etter ved en eksplosjon. Dette fungerte ikke.

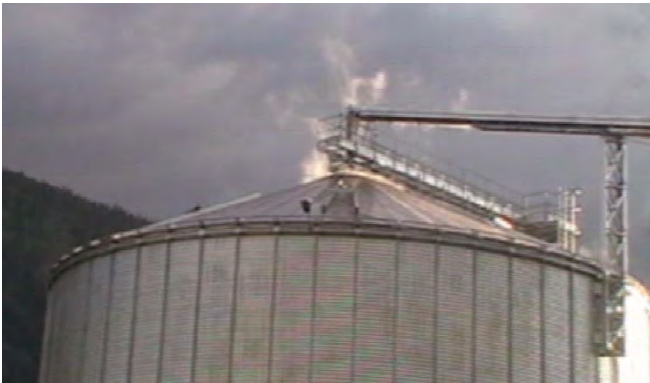
06:33

På dette tidspunktet er det ikke noen endringer i røykutviklingen.

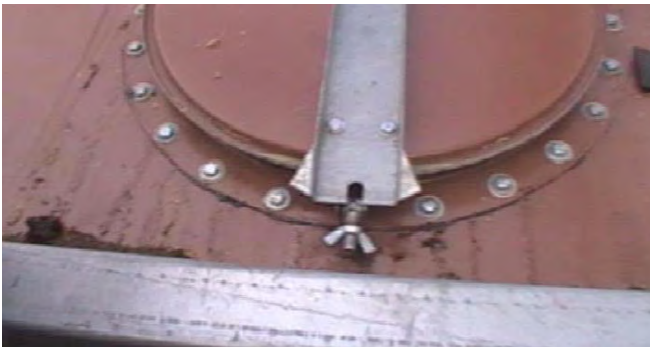
Inspeksjonsluke på toppen av siloen. Her ble CO_2 -gassen sluppet inn.

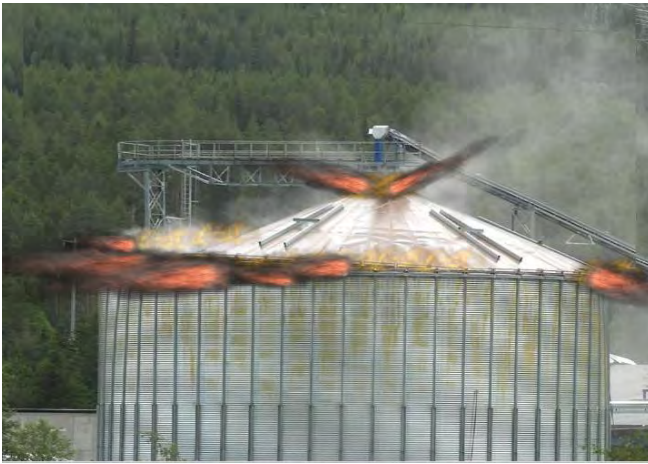
Ca 08:45

Bildet er rekonstruert av hvordan eksplosjonen utartet seg.

Taket løftet seg $\frac{1}{2}$ - 1 m og flammer slo ut på sidene.

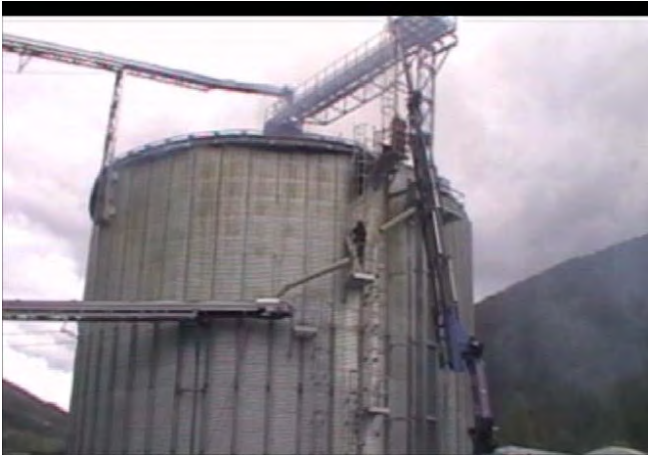
08:46

Bildet er tatt like etter eksplosjonen og mannskapet er på vei ned.

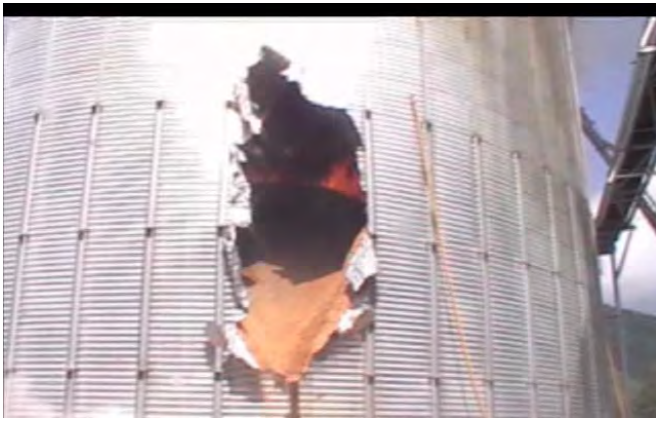
13:18

Det brenner mye i midten av siloen.
