Sammanfattning

Brand i klassrum i en fristående byggnad. Branden orsakad av att någon krossat en fönsterruta och slängt eller hållt in brännbar vätska. Ett tidigare försök att anlägga brand genom att kasta in en flaska genom fönster innehållande brännbar vätska gjordes i lördags den vv-vv-vv utan att antändas. Omfattande brandskador i ett klassrum med spridningsrisk till ytterligare klassrum i byggnaden.

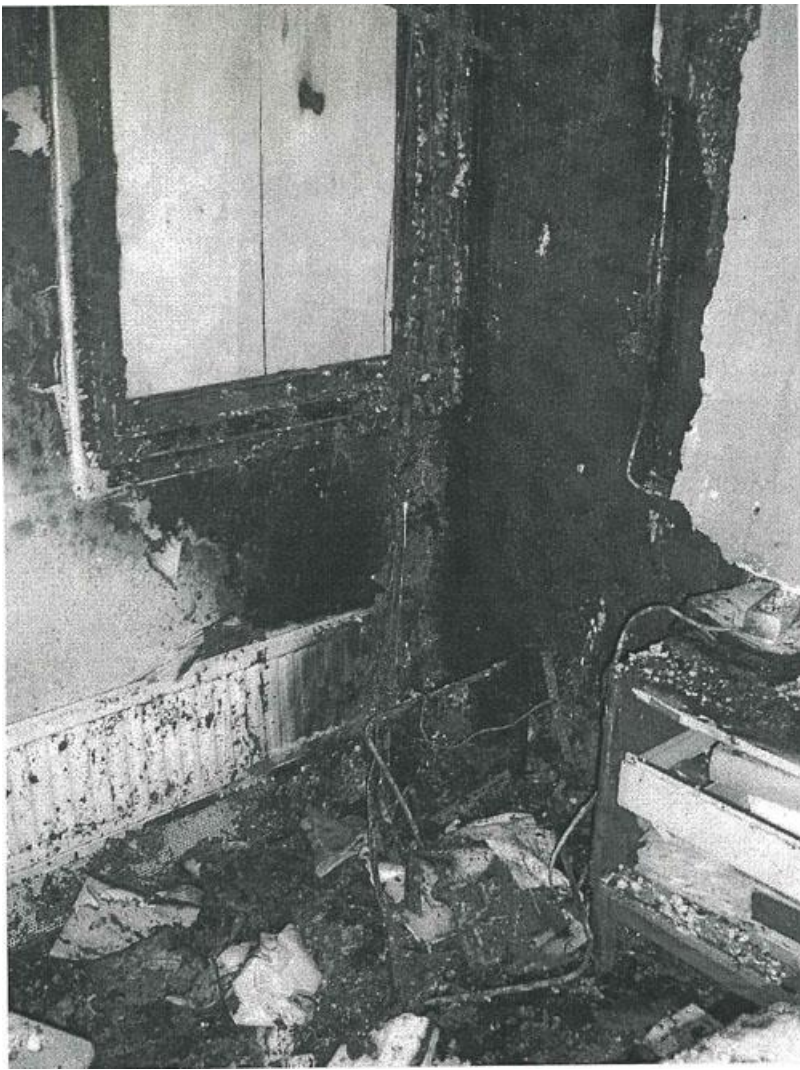
Ett klassrum brandskadat med koncentration till vänster om skrivtavlan samt brandskador på krypvindens takkonstruktion. Halva skolbyggnaden rök och sot skadade. Rektorexpedition endast kraftig rökluft.

Primärbrandplatsen fastställd till insidan av det krossade klassrumsfönstret på byggnadens baksida.

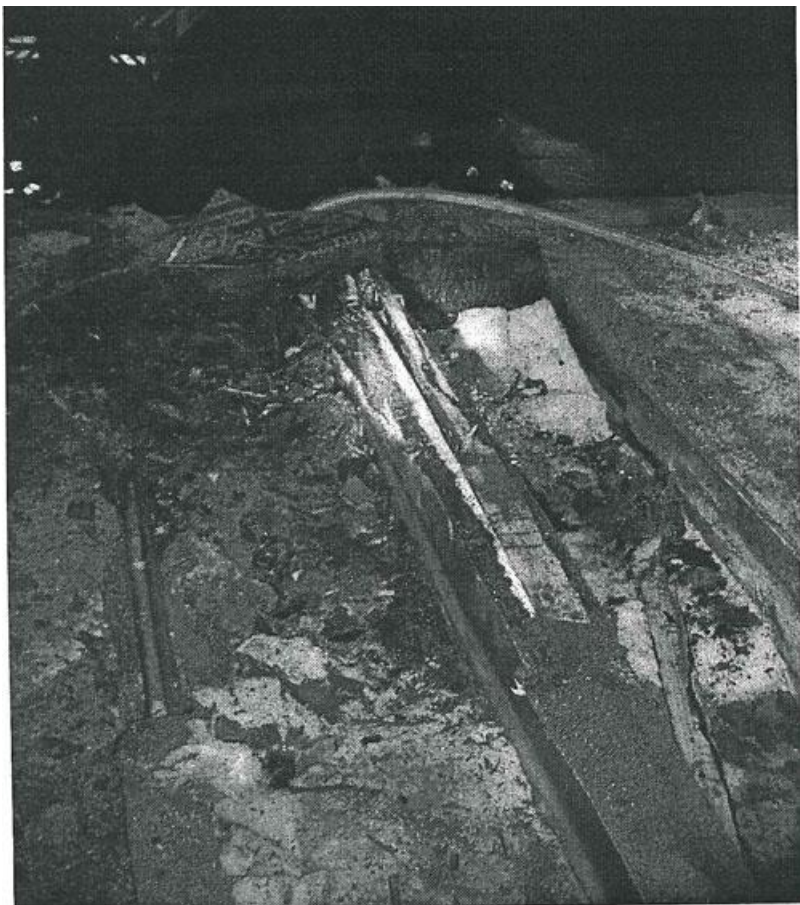
Samtliga skolbyggnader på skolan saknar brandlarm. Fasaden är av tegel. Takfoten är av valsad plåt på trästomme. Krypwinden är helt osektonerad . Innetaket i klassrummet består av 12 mm gipsskiva med fuktspärr av plast mellan innetak och yttertak 130 mm isolering där på byggpolyfa med tjärpapp.

Stor risk för spridning till hela skolbygganden då krypvinden var osektonerad och rök och brandspridning skedde via takfoten.
