Sammanfattning

1. Anledning till brandutredningen

2. Beskrivning av objektet

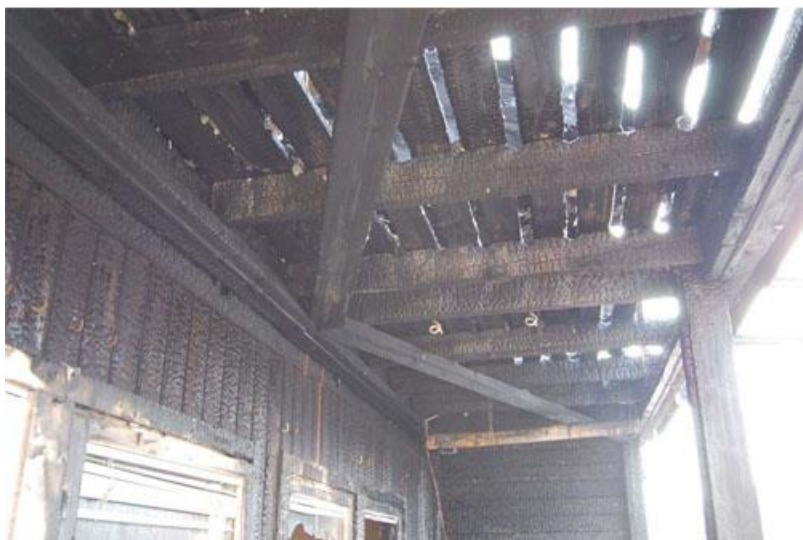
M-vägen 82 har rök och sotskador på bottenvåningen och på andra våningen. Andra våningen har brandskador på balkongen och på fönstren in mot bostaden. Tredje våningen har fått kraftiga brandskador och delar av taket har rasat in.

Bild 4. Bilden visar brandskador på balkongen på andra våningen på M-vägen 82.

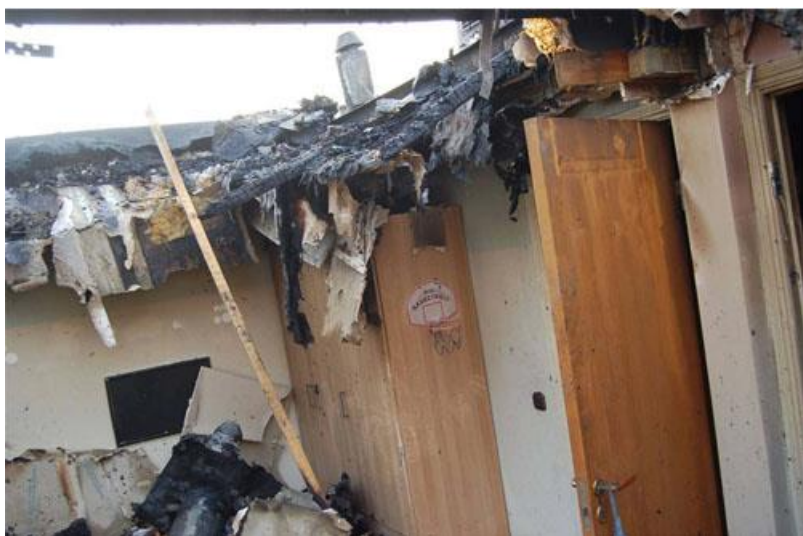
Bild 4. Bilden visar brandskador på tredje vången på M-vägen 82.

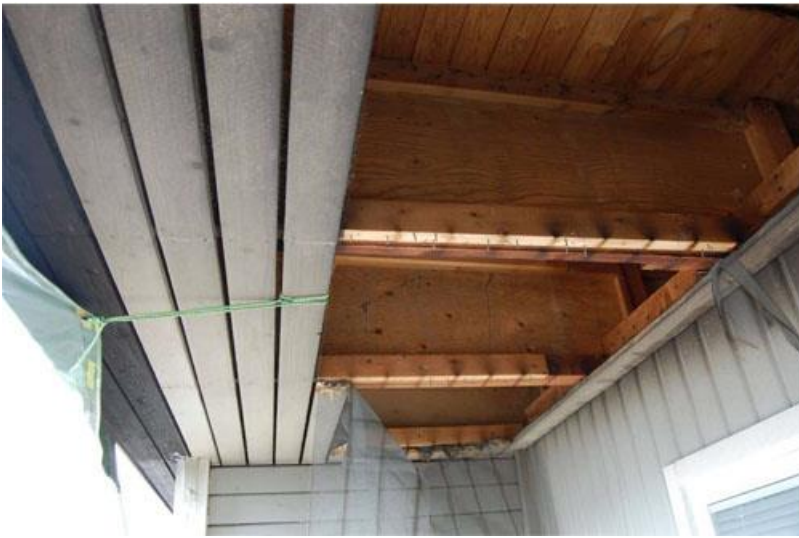
Vid avskiljningen mellan balkongerna mellan radhusen var det ovan undertak träskivor vilka visserligen fördröjer brandspridning men dock inte i många minuter. Dessa är inte tillräckliga för att utgöra brandcellsgräns. Vidare går det glespanel mellan balkongerna vilket innebär att det finns luftspalter i innertaket mellan balkongerna vilket medför att branden snabbt kan spridas utvändigt mellan balkongerna.

Glespanelen går mellan balkongerna till de olika bostäderna.

Det är olämpligt med luftspalter mellan balkongerna. Dessa bör tätas alternativt att det görs en brandteknisk avskiljning mellan balkongerna.

Bild 12. Bilden visar glespanelen i taket ovanför balkongerna. Bilden är tagen på M-vägen 84 mot M-vägen 86.
