Sammanfattning

1. Anledning till brandutredningen

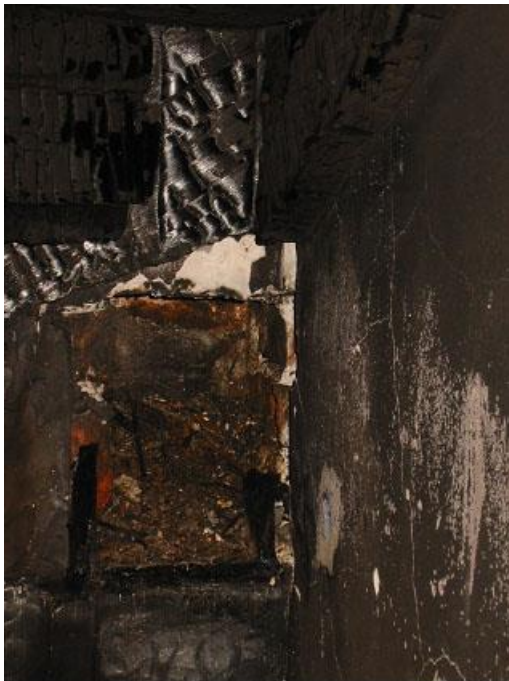
I samband med sotning konstaterade sotarn att ett kajbo fanns i den mittersta skorstenens rökkanal. Efter misslyckade försök att få bort kajboet antände sotaren boet. Detta gjordes med hjälp av brinnande tidningspapper som stacks in i övre ventilen på kakelugnen. Ca en tre kvart efter att kajboet antändes upptäckte ägaren brandrök i trapphuset. Glödrester från kajboet hade fallit ner i rökkanalen. Längre ner på rökkanalen finns en renslucka. Från rensluckan har sedan tidigare har en trätrumma anslutits och var ventilationskanal för toaletten.

Foto 6. Ovanför toalettstolen har ventilationen varit. Från väggen till rensluckan har en trtrumma monterats (ca 1 m)

Brandskyddskontroll hade ej utförts på fastigheten. En väl genomförd brandskyddskontroll hade upptäckt den felaktiga lösningen av ventilationen på toaletten.
