Olycksundersökning

Trafikolycka Tranarpsbron 2013-01-15

Publikationsnummer MSB622 – november 2013

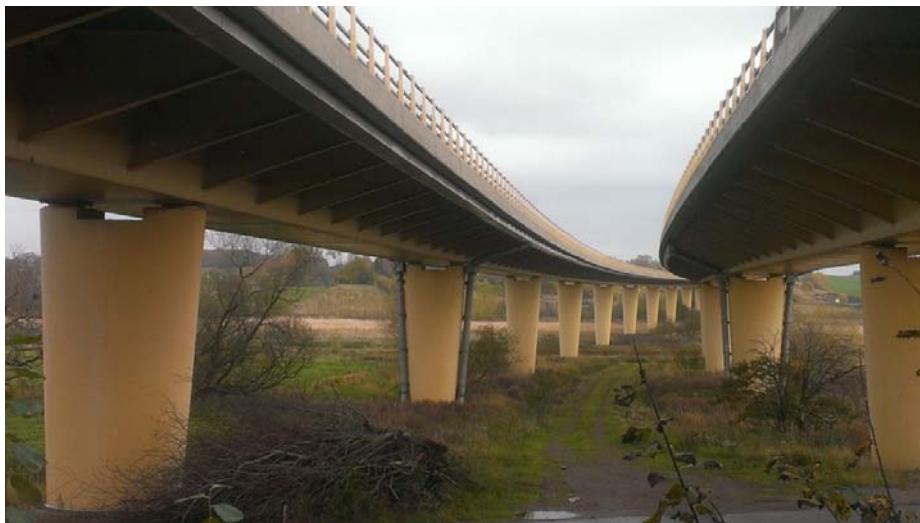
Foto 2: Avstånd mellan brohalvorna. (Foto: Anna Andersson Carlin, Räddningstjänsten Syd)

Avsaknad av övergångar mellan de båda körbanorna.	Möjlighet till snabb evakuering vid brand eller utsläpp av farligt ämne begränsas eller omöjliggörs. Personal kan inte snabbt byta körbana för att hjälp sina kollegor. Skapar stor frustration. Bärbar utrustning som finns i begränsad mängd kan inte på ett enkelt sätt förslyttas inom skadeplatsen.			Kan finnas andra vägsträckningar med liknande problem där det inte rör sig om broar, ex stora höjdskillnader mellan vägbanorna.	
Planer för omledning av trafik saknas på vissa strategiska platser, detta är en sådan plats.	För mycket fokus och resurser läggs i ett akut skede av insatsen/händelsen på att planera omläggning av trafik.			För vissa vägvagnsintervall har Trafikverket tagit fram planer för omledning av trafik och detta arbete bör kanske utvidgas.	
"Insatsplaner" saknas vid denna anläggning.	Då ingen insatsplanering fanns tog det lång tid innan de samverkande			Gäller alla samverkande organisationer.

Vid broar med två separerade vägbanor kan det vara bra med **övergångar** mellan broarna, även om det inte finns reglerat i någon föreskrift eller liknande. Det är av största vikt för den personal som arbetar på skadeplats att kunna förflytta sig mellan broarna med utrustning och för att kunna hjälpa varandra med arbetsuppgifter. Det är också en möjlig evakueringsväg om olyckan snabbt förvärras och man behöver förflytta drabbade till en säker plats.

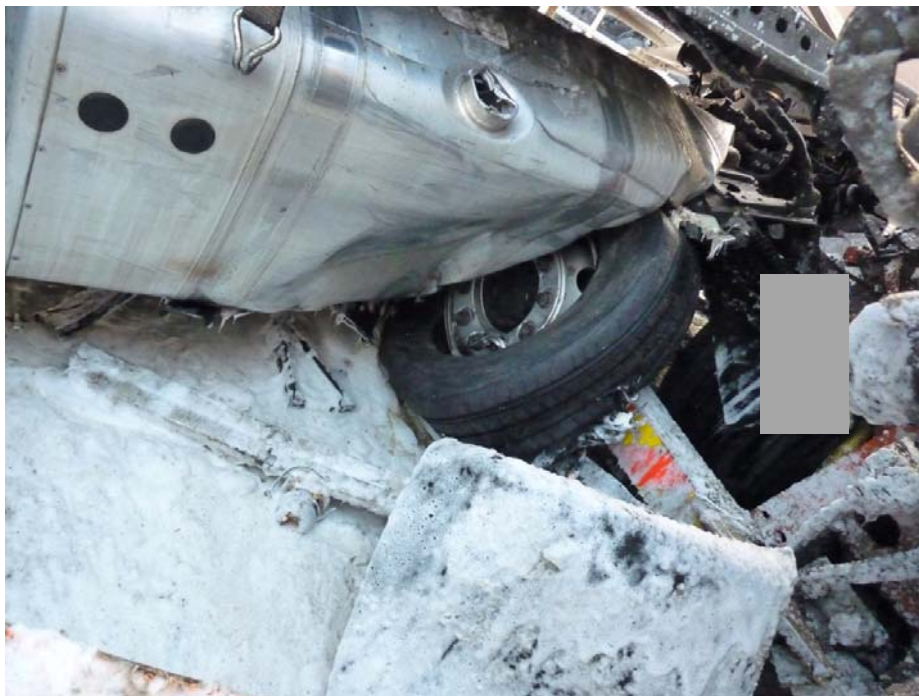
Foto 6: Trasig dieseltank samt utsläpp av diesel som skumbelagts. (Foto: Räddningstjänsten Ängelholm)

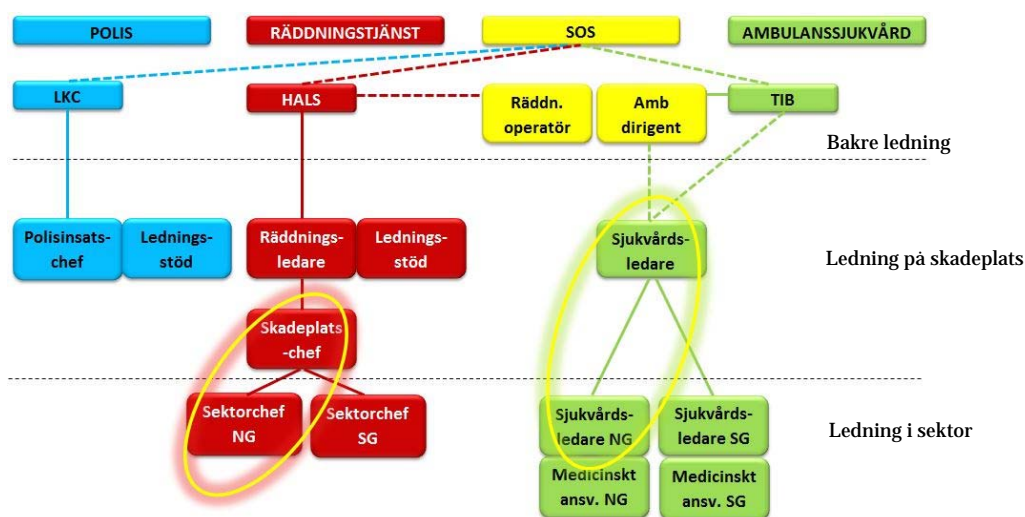
Inblandade organisationer och dess befattningar hade olika uppfattningar om hur skadeplatsorganisationen egentligen var och var den egentliga ledningsplatsen för olycksplatsen var.

Inringade områden visar funktioner som innehas av samma person, dvs. räddningstjänstens skadeplatschef var tillika sektorchef i norrgående liksom sjukvårdsledare för hela insatsen var tillika sjukvårdsledare för norrgående. Detta får följden att då sjukvårdsledare norrgående är i kontakt med räddningsledaren, skadeplatschefen eller sektorchefen i norrgående finns en uppenbar risk att missförstånd uppstår om inom vilken avgränsning samtalet rör. De gråa, horisontella prickade linjerna visar gränser mellan bakre ledning, ledning på skadeplats samt ledning ute i respektive sektor.

Figur 3: Utredarnas bild av skadeplatsorganisationen (NG= Norrgående körbana, SG= Södergående körbana).

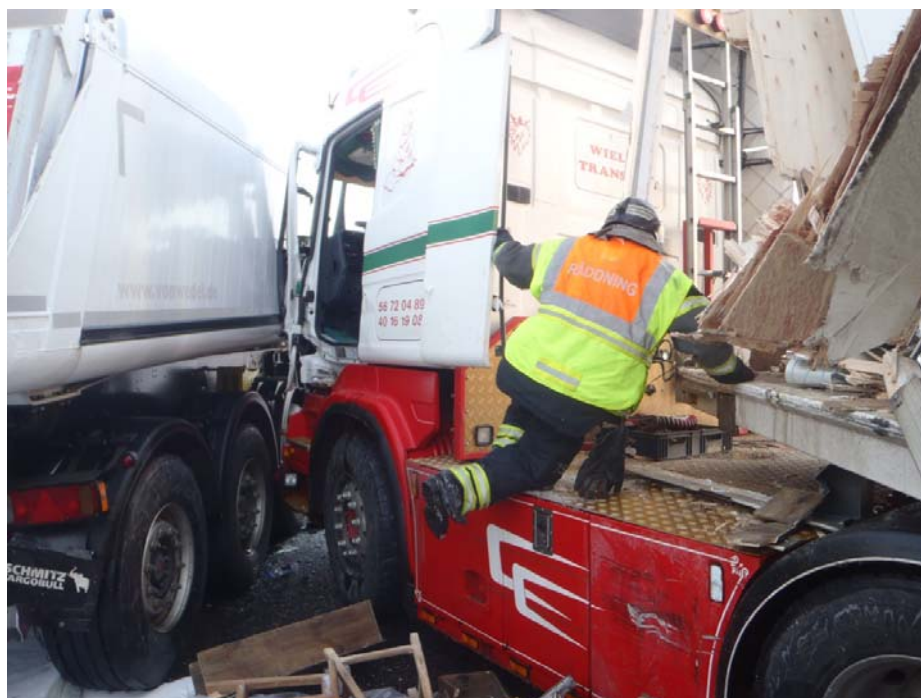
Vid komplicerade och geografiskt utsträckta olyckor är **mobil klippustrustning** extra viktigt. Att inte tvingas arbeta i släckbilens närområde är av stor vikt och vid aktuell olycka på Tranarpsbron bedöms detta ha varit helt avgörande för ett effektivt räddningsarbete ute på bron, där förflyttning mellan olika klippinsatser fick ske genom att klättra igenom krockade lastbilar etc.

Foto 7: Räddningspersonalen var tvungen att klättra över/genom fordon.
(Foto: Helsingborgs brandförsvär)

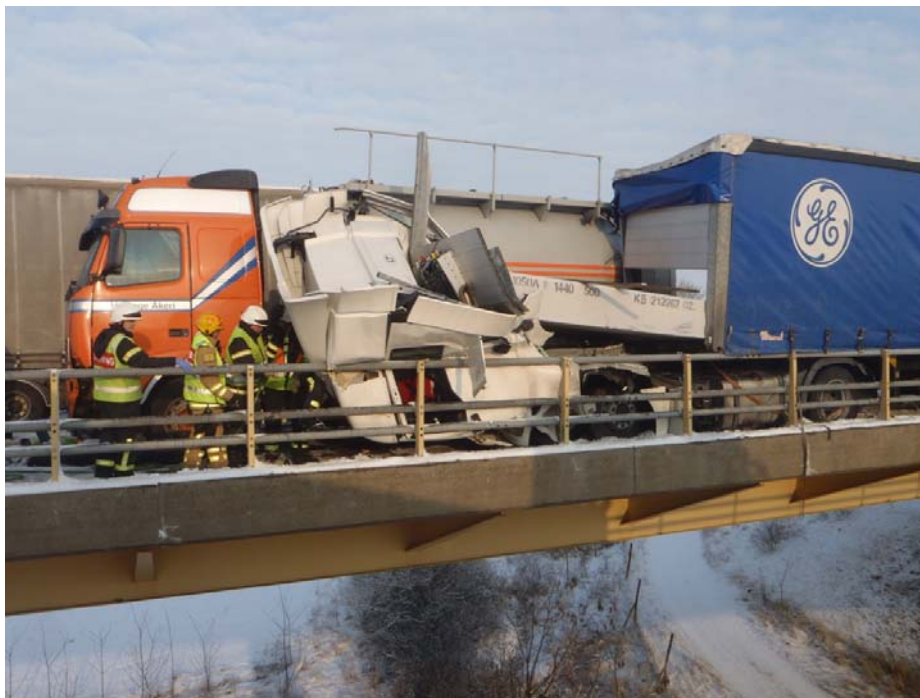
Foto 8: Mosad lastbilshytt, betongelement förflyttats från släpet (Foto: Helsingborgs brandförsvär)

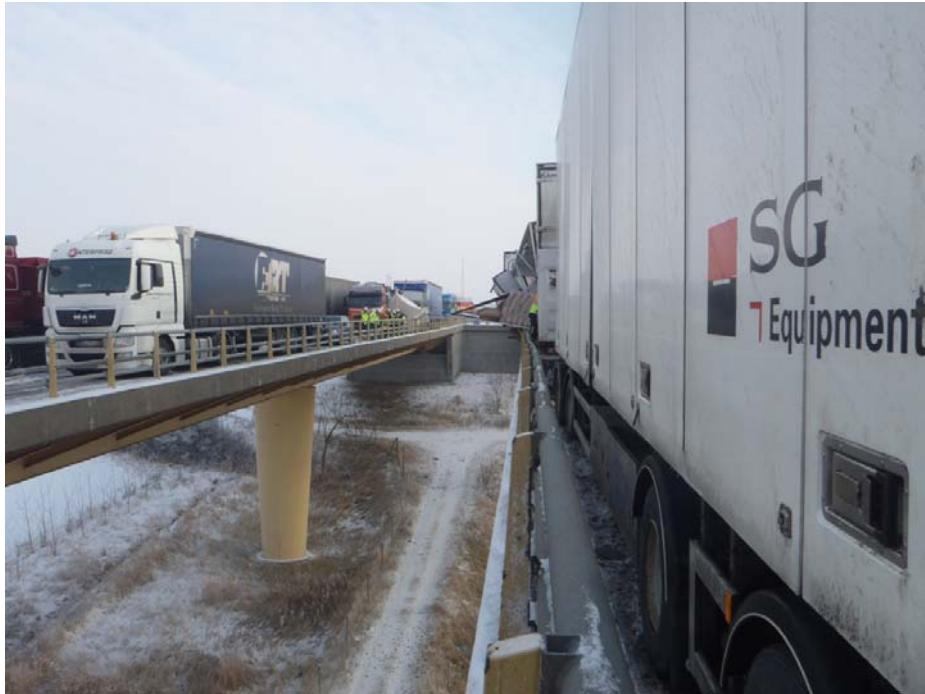
Foto 10: Avstånd mellan vägbanor samt last som är på väg att ramla ur lastbil. (Foto: Helsingborgs brandförsvär)

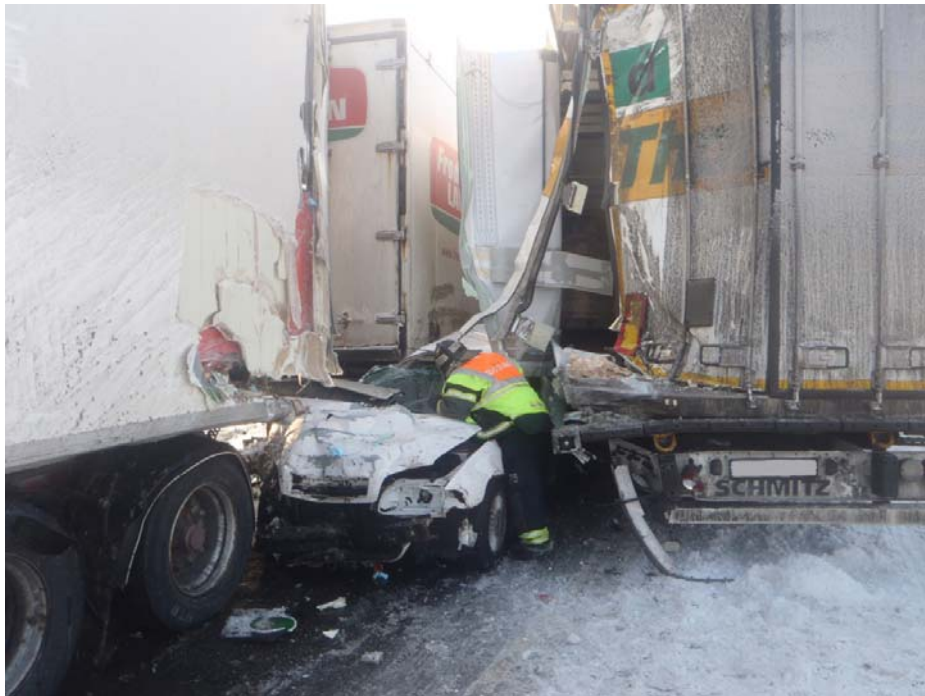
Foto 11: Inklämd personbil (Foto: Helsingborgs brandförsvär)

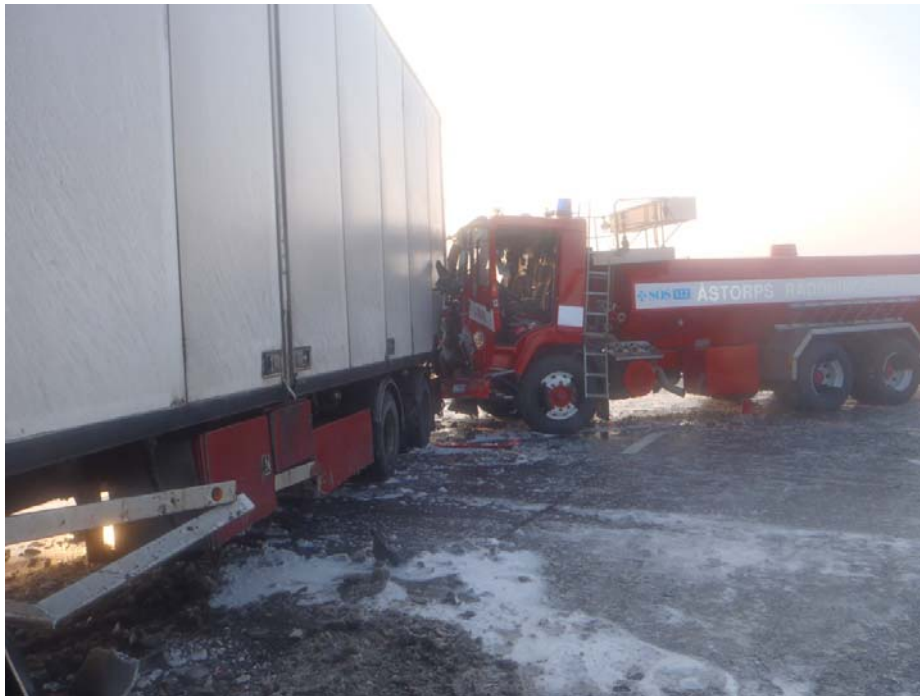
Foto 12: Krockad tankbil, Räddningstjänsten Åstorp (Foto: Helsingborgs brandförsvär)

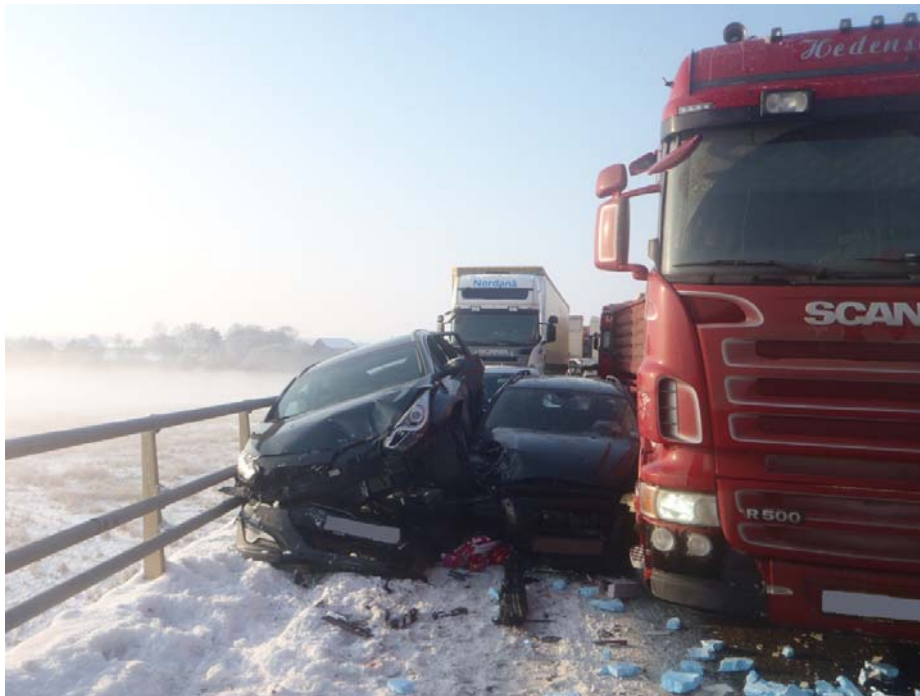
Foto 13: Personbilar klämda mellan räcke och lastbil (Foto: Helsingborgs brandförsvär)

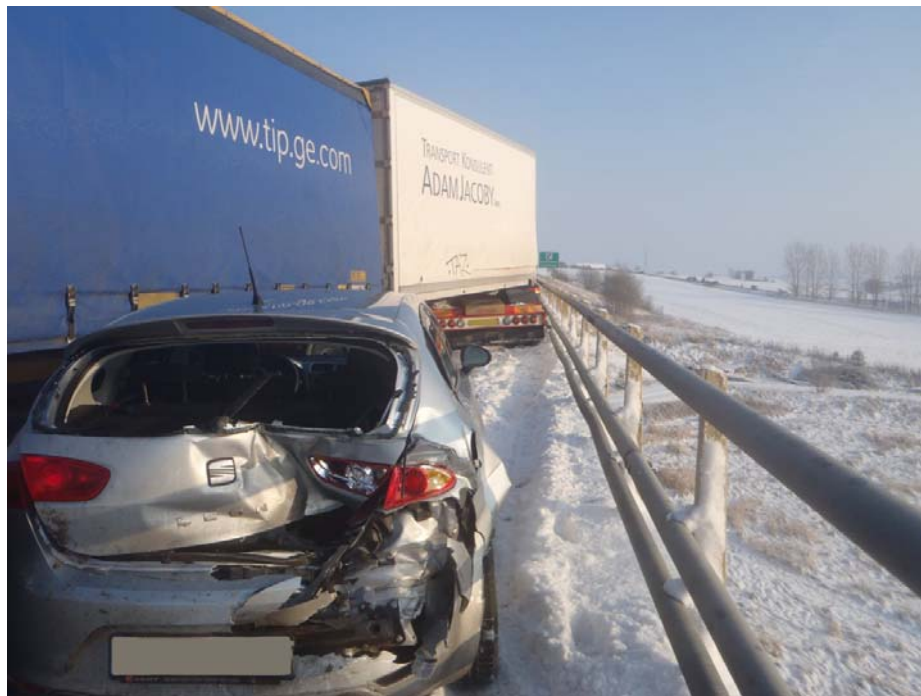
Foto 14: Krockade fordon (Foto: Helsingborgs brandförsvär)

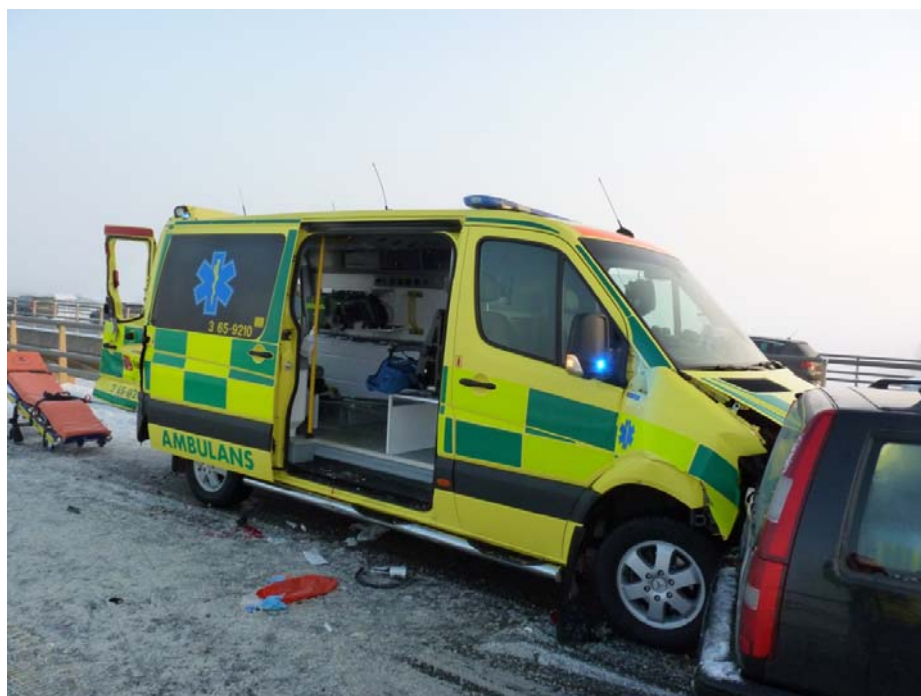
Foto 15: Påkörd ambulans som knuffats in i framförvarande fordon (Foto: Räddningstjänsten Ängelholm)

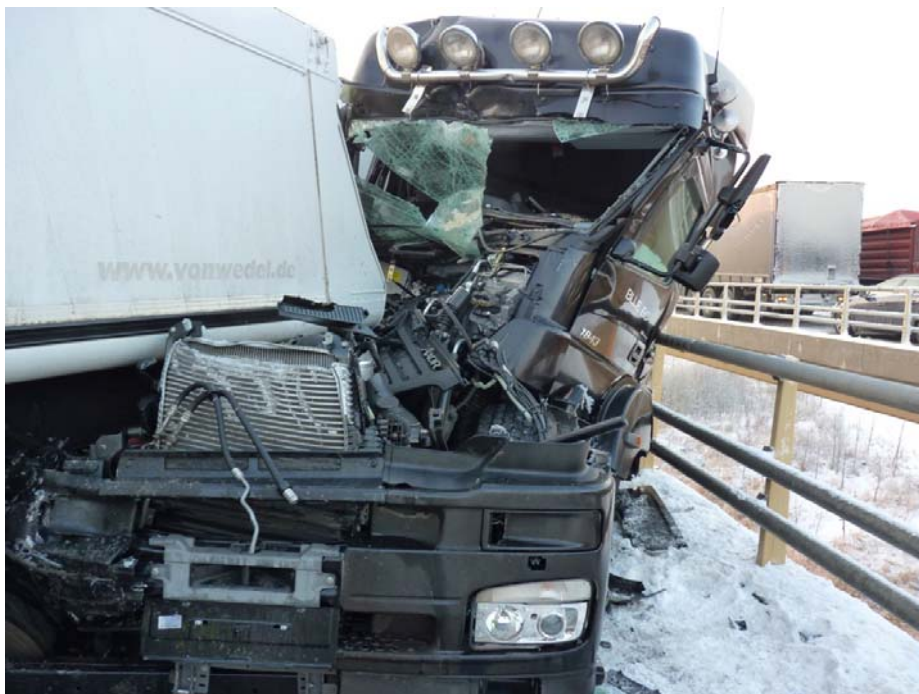
Foto 17: Krockad lastbilshytt (Foto: Räddningstjänsten Ängelholm)
