## Elbilsbranden i Ösmo lördagen den 11:e Augusti 2012

#### SP Sveriges Tekniska Forskningsinstitut

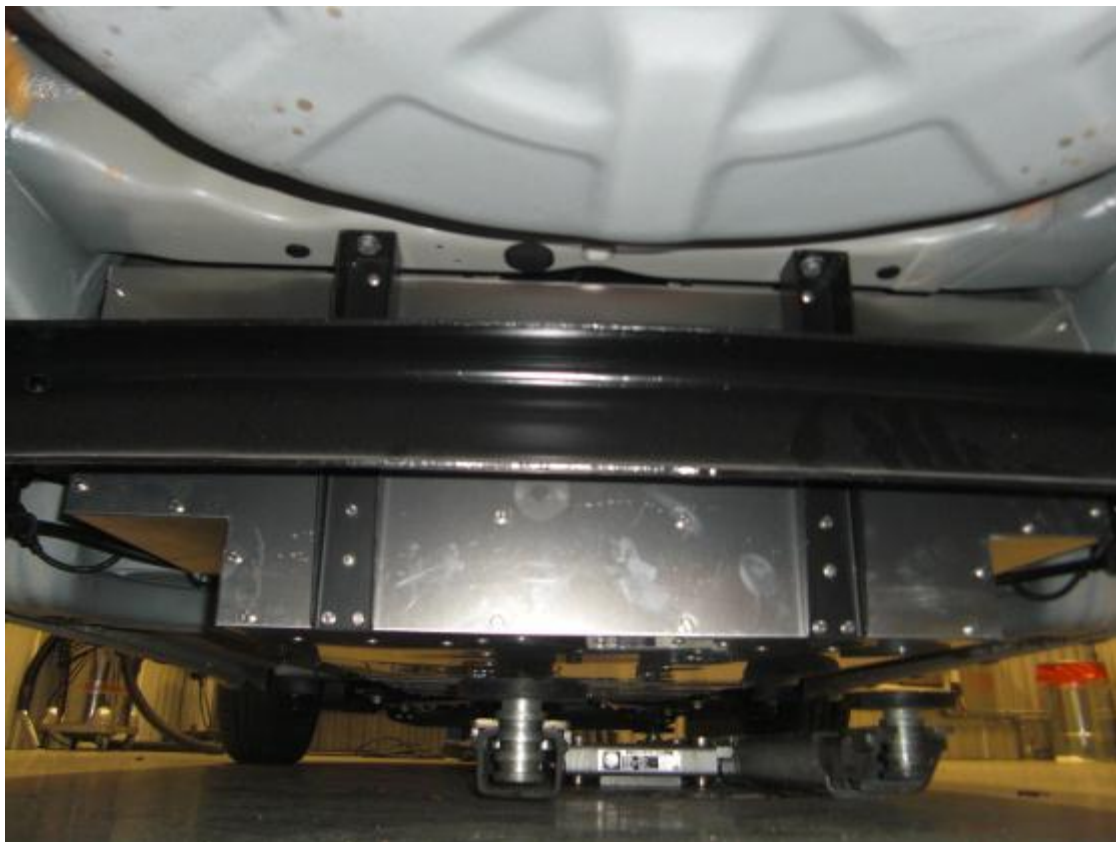
Större delen av batteriet (Bild 2) är monterat under fordonet och en mindre del av batteriet finns lokaliserat i bagage utrymmets reservhjulbalja (Bild 12).

**Bild 2 på batteripaket under bilen, lägg märke till att markfrigången minskats troligen ca: 40 mm , vilket kan ge räddningstjänst visuell information om att det är ett E-fordon.**

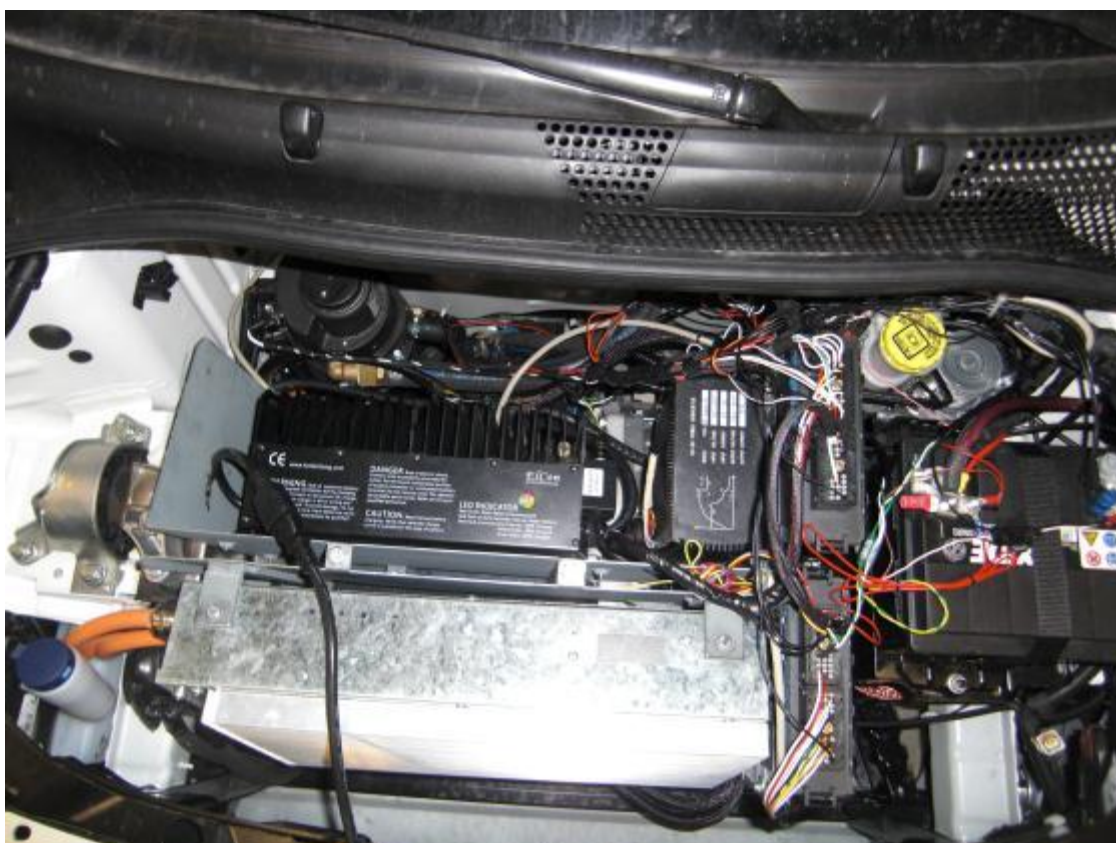
I Bild 3 visas drivsystemets kraftelektronik (längst ner), laddaren (svart ”CE” märkt låda med kylflänsar), DC/DC omvandlare ifrån traktionsspänning till 14 Volt (till höger om laddare), styrelektronik (till höger om DC/DC omvandlare) samt längst upp till vänster en elektrisk kupé värmare som värmer glykolblandad kylvätska för fordonets kupé.

**Bild 3 Drivsysteminstallation under motorhuv.**

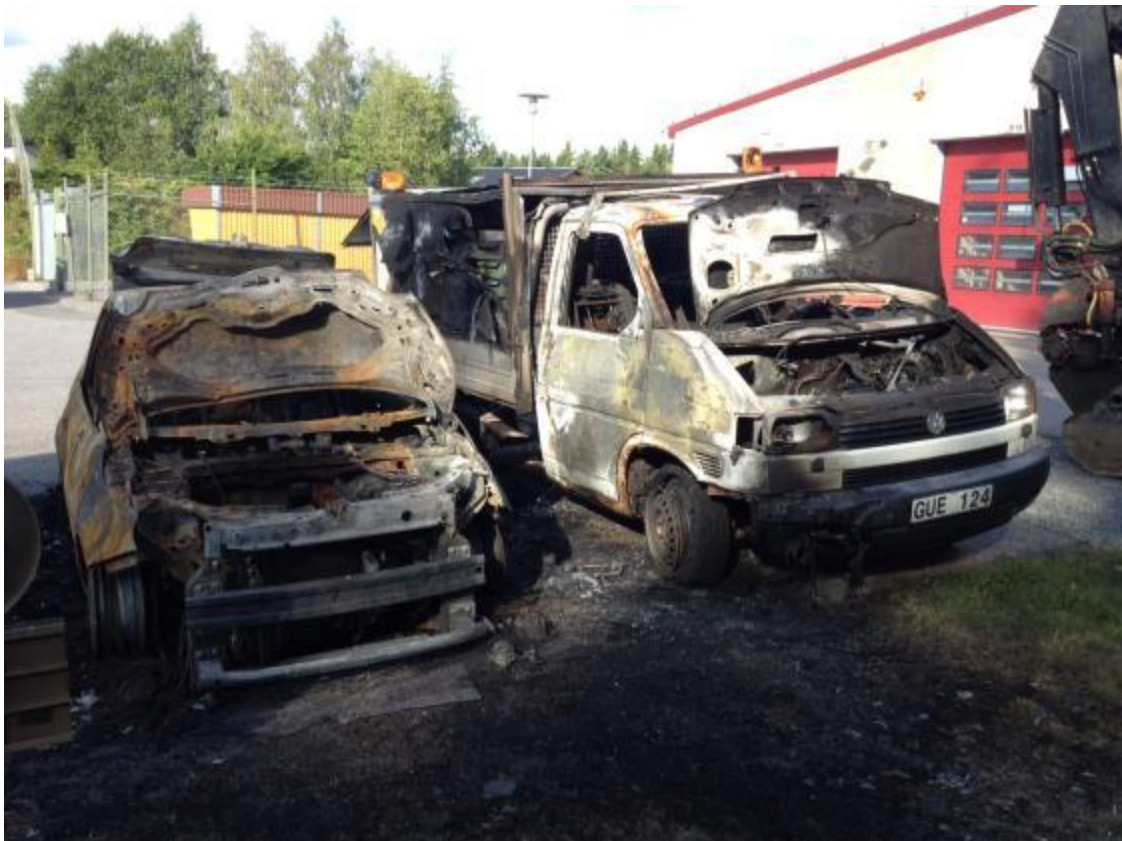
**Bild 5 Rester efter fordonet och skador på fordon intill.**

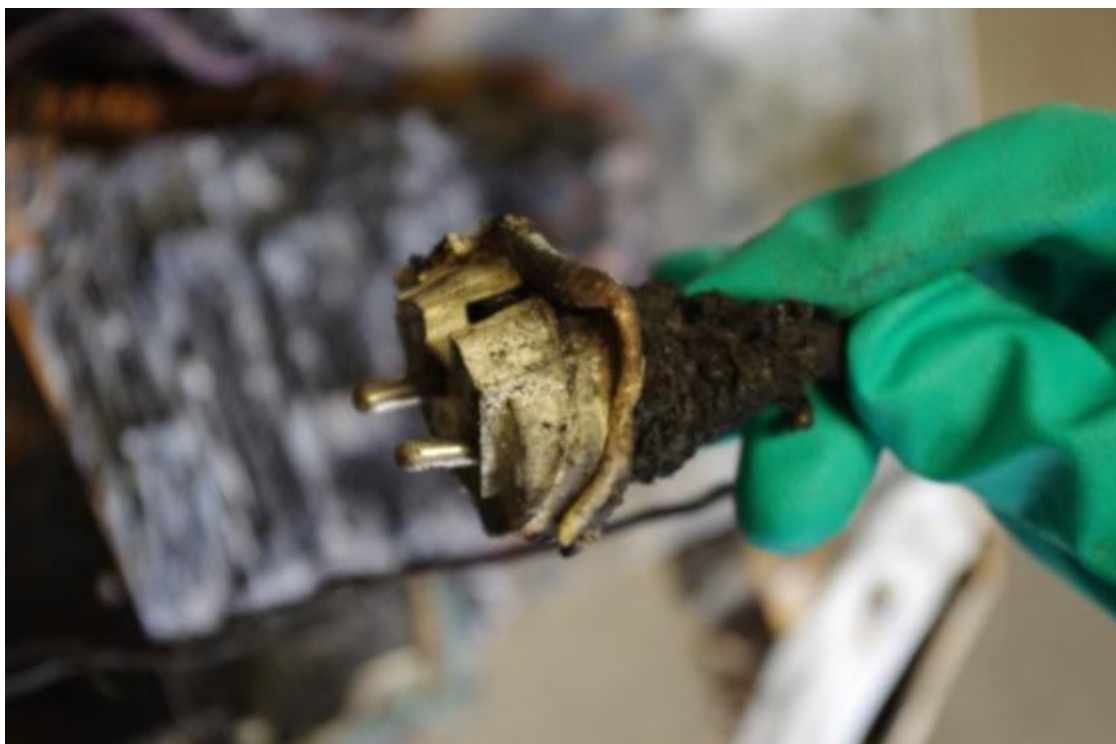
Bilens laddningskabel var skadade i båda ändarna vilket är trolig följd av att fordonet stod på laddning i samband med branden (Bild 7 och Bild 8).

**Bild 7** Stickpropp, har varit ansluten till vägguttag

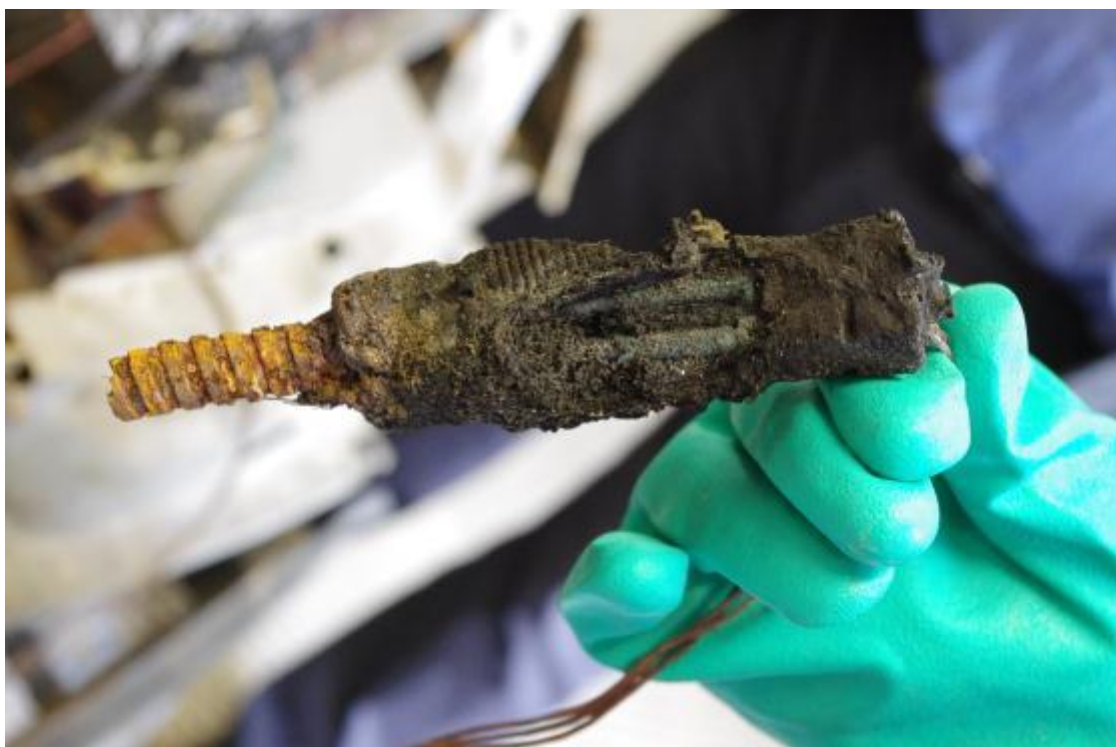
**Bild 8** Laddintag av motorvärmartyp har varit ansluten, med andra ord har fordonet stått på laddning.

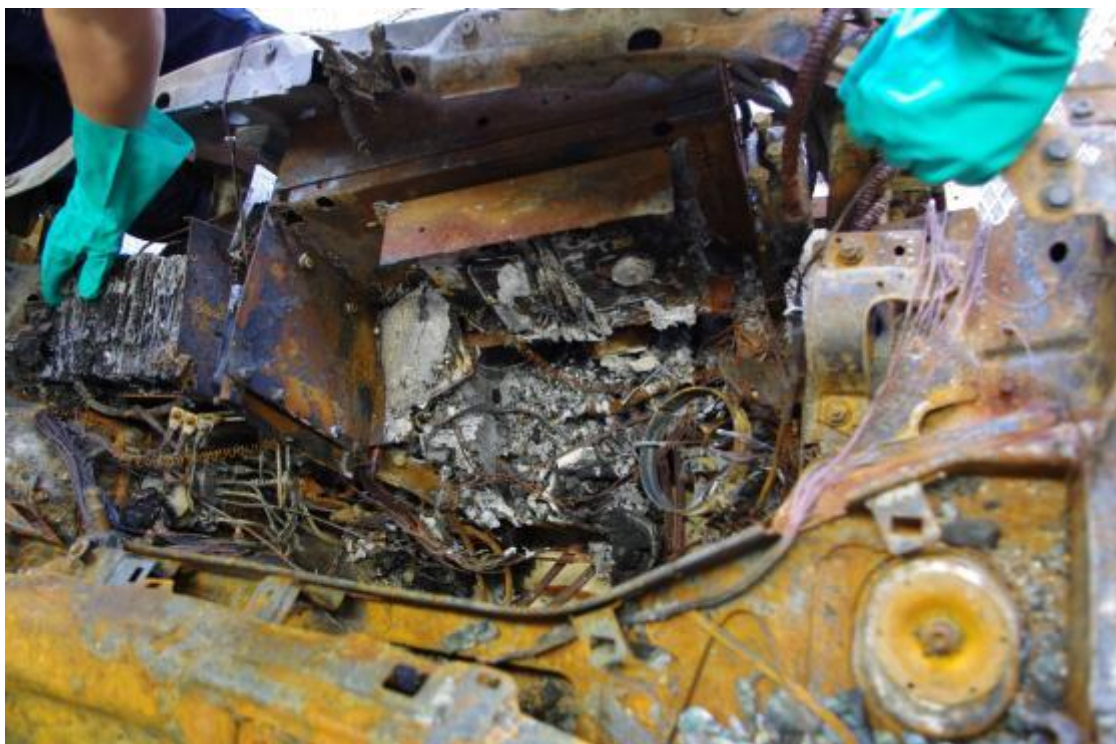
Orsaken till denna preliminära slutsats var att motorrummet var totalt utbränd av en sådan hetta att inga aluminiumkomponenter fanns kvar (smältpunkt 660°C). Däremot återfanns intakta aluminiumplåtar och komponenter i övriga delar av bilen (frånsett i kupén). Därtill är det mycket ovanligt att motorrummet (Bild 9) blir så kraftfullt utbränt ifall branden startar på annan plats i bilen.

**Bild 9 Fordonets motorrum var fullständigt utbränt och alla aluminiumkomponenter smälta eller förtärda av branden.**

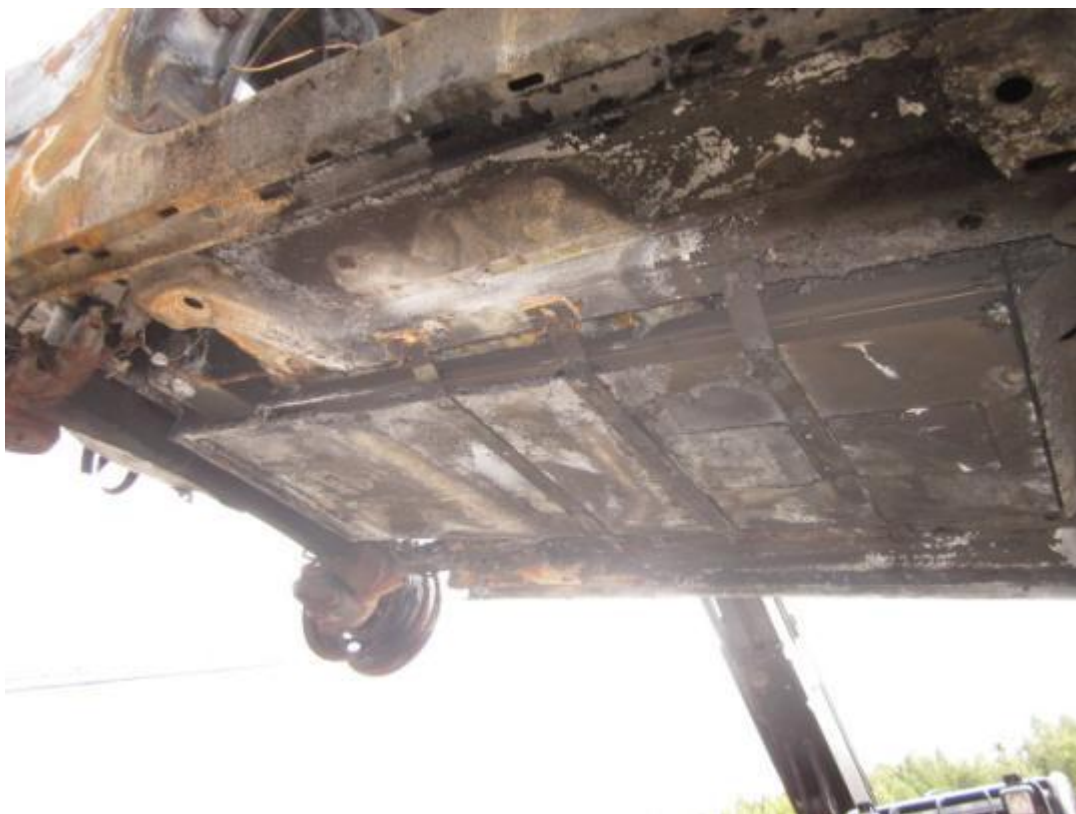
Batteriet under golvet (Bild 10) hade sin aluminiumlåda intakt och elektronik därinuti indikerade ej att elektriskt batterihaveri skett. Säkringar, kontakter och andra kopplingar vara intakta (Bild 11).

**Bild 10 Batteriet är i stort sett intakt under bilen.**

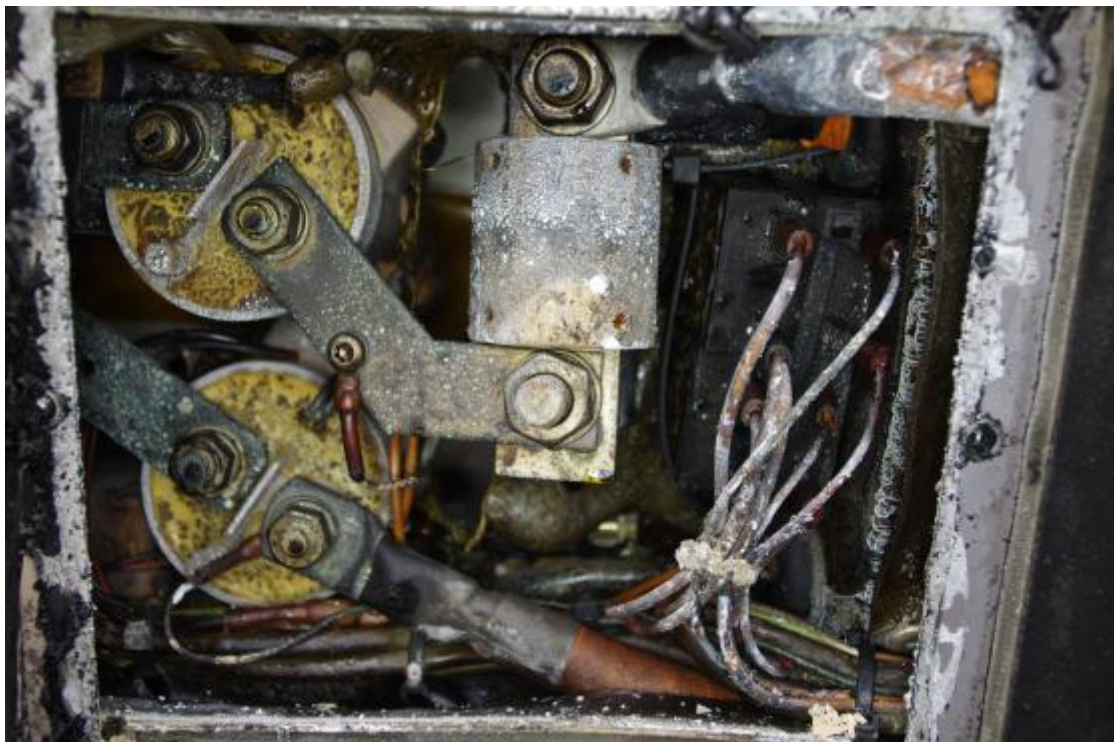
**Bild 11 Säkringen var hel och huvudkontakter var funktionsdugliga, vilket visar att extern kortslutning inte förekommit utanför batteriet.**

Huvudsäkring var hel och huvud kontaktorer var funktionsdugliga och kontaktorna hade inte svetsats fast.

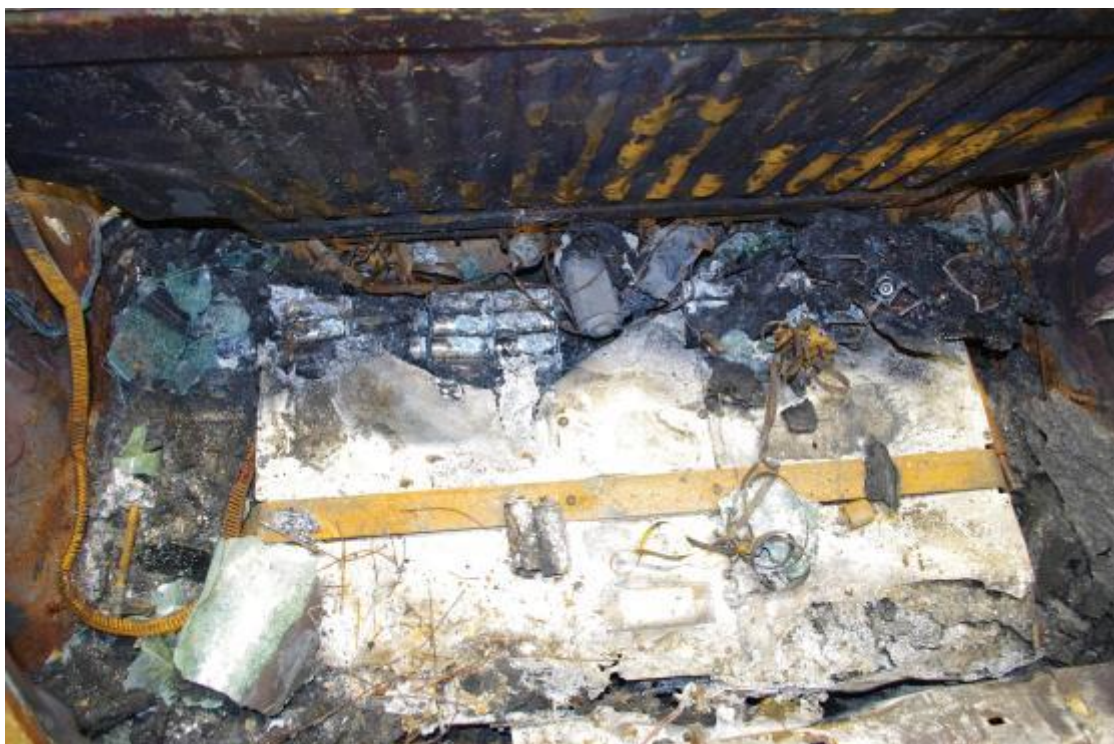
Det bakre batteriet (Bild 12) hade tydliga strukturella skador som följd av höga brandtemperaturer som antagligen kom från branden av interiör och bakdäcken. Dess aluminiumlåda hade delvis smält och vissa battericellerna hade blottats för direkt eld.

**Bild 12 Batteriet i reservhjulbaljan är heller inte allt för skadat**

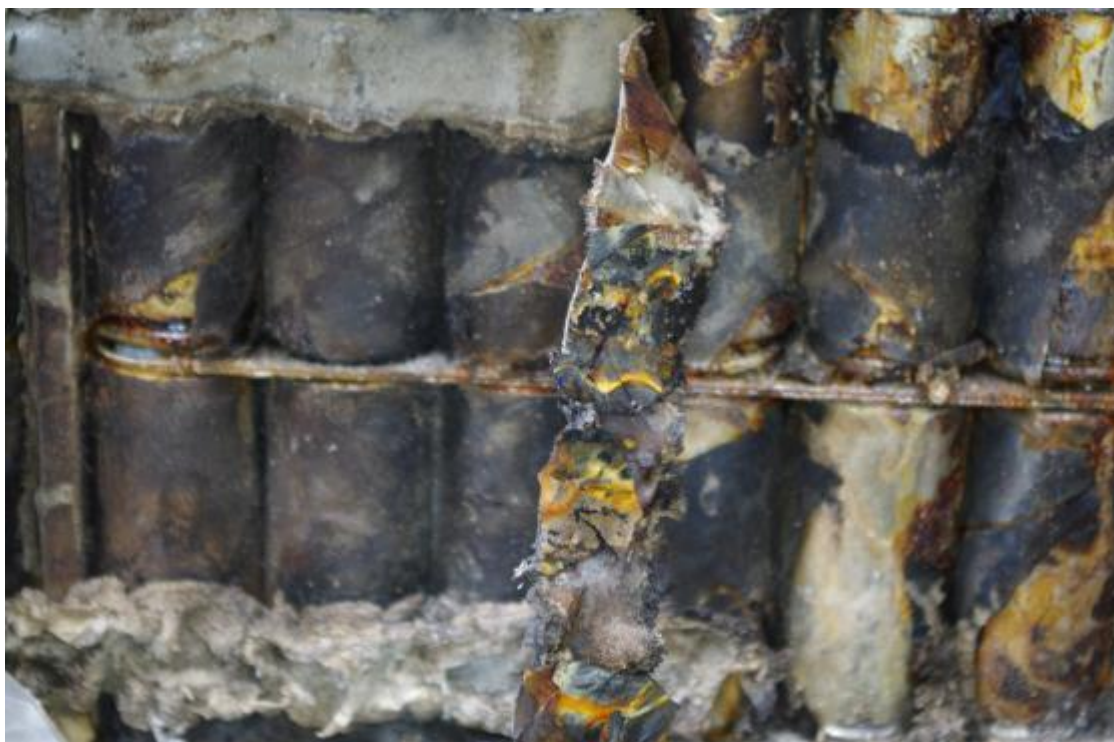
Gemensamt för alla undersökta battericeller i både golvbatteriet och det bakre batteriet är att många batterier har öppnat sig (Bild 14) och de visar varierad grad av korrosion (Bild 13) vilket sannolikt är en följd av värmeexponeringen från fordonsbranden. I golvbatteriet har de celler som öppnat sig uteslutande gjort så genom dedikerad säkerhetsventil, medan celler i det bakre batteriet som utsattes för högre temperaturer, har i vissa fall brustit mer kraftfullt varvid några cellers cylinderbehållare uppvisar tydliga rupturer där cellens innehåll blottats. Dock har batteriets paketering förhindrat spridning av material från de brustna cellerna. Ingen battericell visade tecken på att fungera eller påvisa utnyttjningsbar spänning eller energi efter branden. Ytterligare ett tecken på den hetta som golvbatterierna utsatts för visas i (Bild 13) där de papper som omgivit varje cellblock och celler förkolnats, men det faktum att de inte förtärts av eld kan indikera att miljön varit syrefattig och pyrolys förbränning skett.

Bild 13 Närbild på cellpaketet underifrån efter att ha skurit upp ett hål i batteriet under fordonet med vinkelslip.

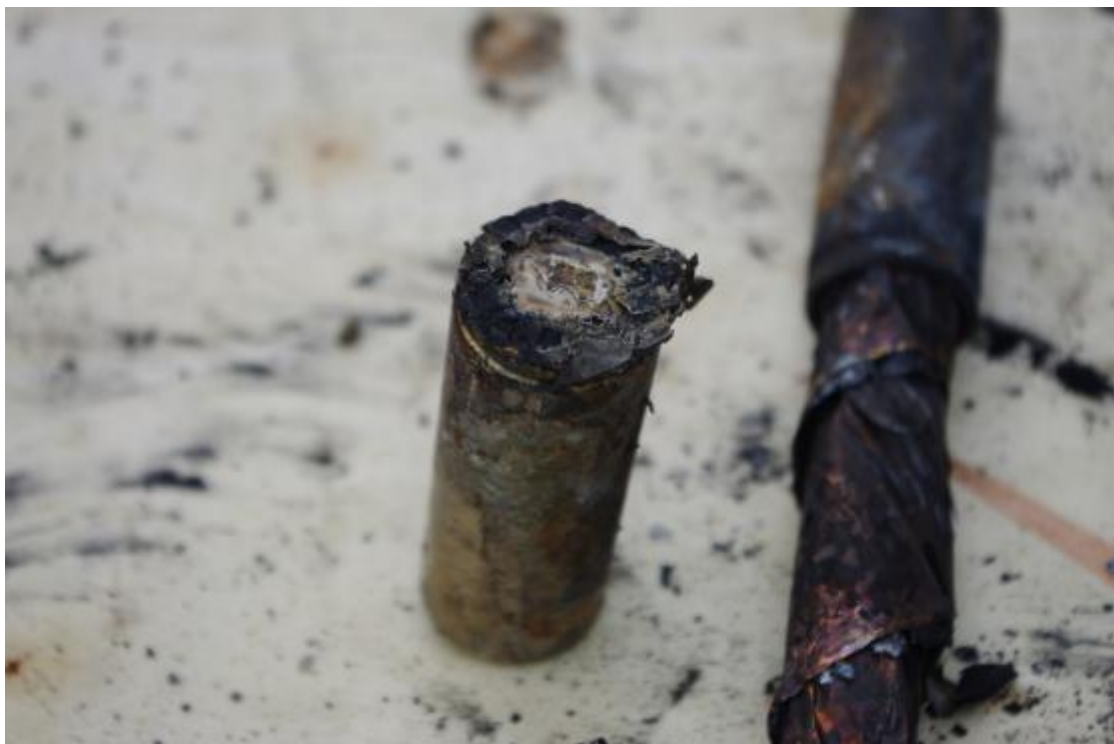
Eftersom inspektionen av batterisystemet indikerar att battericellers behållare ventilerat eller även brustit så kan man dra slutsatsen att de gaser som frigörs då batterier av denna typ upphettas har nått branden och brunnit upp.

Bild 14 Cell som öppnat säkerhetsventil, i bakgrund ses cell med ruptur.

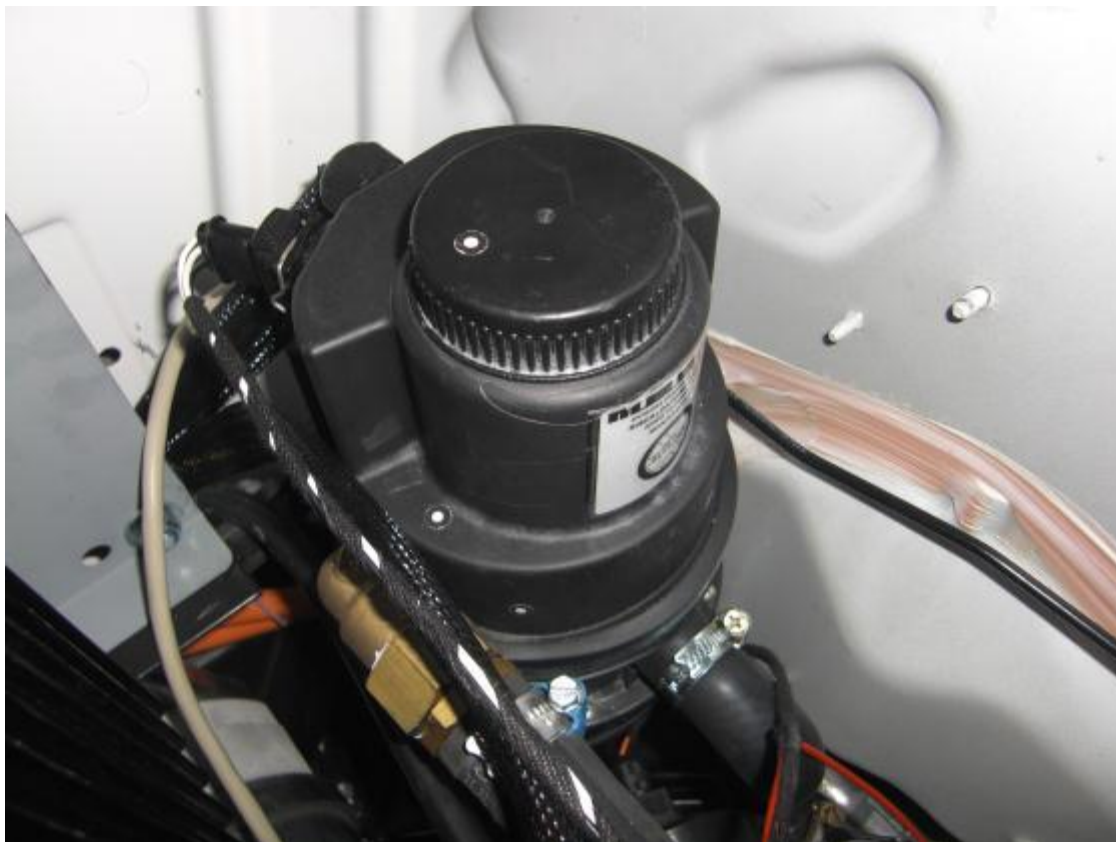
Fordonets kupévärmare (Bild 15) var av sådan typ att den med ett värmeelement uppvärmer en vattenglykolblandning. Denna hade utsatts för sådan värme att endast värmeelementet var strukturellt intakt medan alla plastdelar förtärts av branden liksom det aluminium som inte hade smält (Bild 16). Den aktuella modellen av kupévärmare använder en vattenglykolblandning som medium vilket uppvärms av en värmeslinga som kan drivas av traktionsbatteriet (2000W mellan 70 till 150 Vdc). Det är brukligt att kupévärmaren kan startas under laddning för att ge konditionerad värme i kupétrymmet. Vid undersökning av kvarvarande rester kan vi trots den höga värmeutvecklingen hitta delar och lägga det pussel som krävs för att förstå brandförloppet.

**Bild 15 Kupévärmaren innan brand består av en värmeslinga som kan drivas av traktionsbatteriet (2000 W mellan 70 till 150 Vdc) värmaren kan startas under laddning.**

En möjlig brandorsak kan vara att fordonets el/vätskedrivna värmesystem tappat kylvätska så att värmeslingor i kupévärmaren torrkokat när fordonet stod under laddning. Varför denna kupévärmare har varit i drift under laddning går inte att fastställa men, troligt är att denna varit i drift.

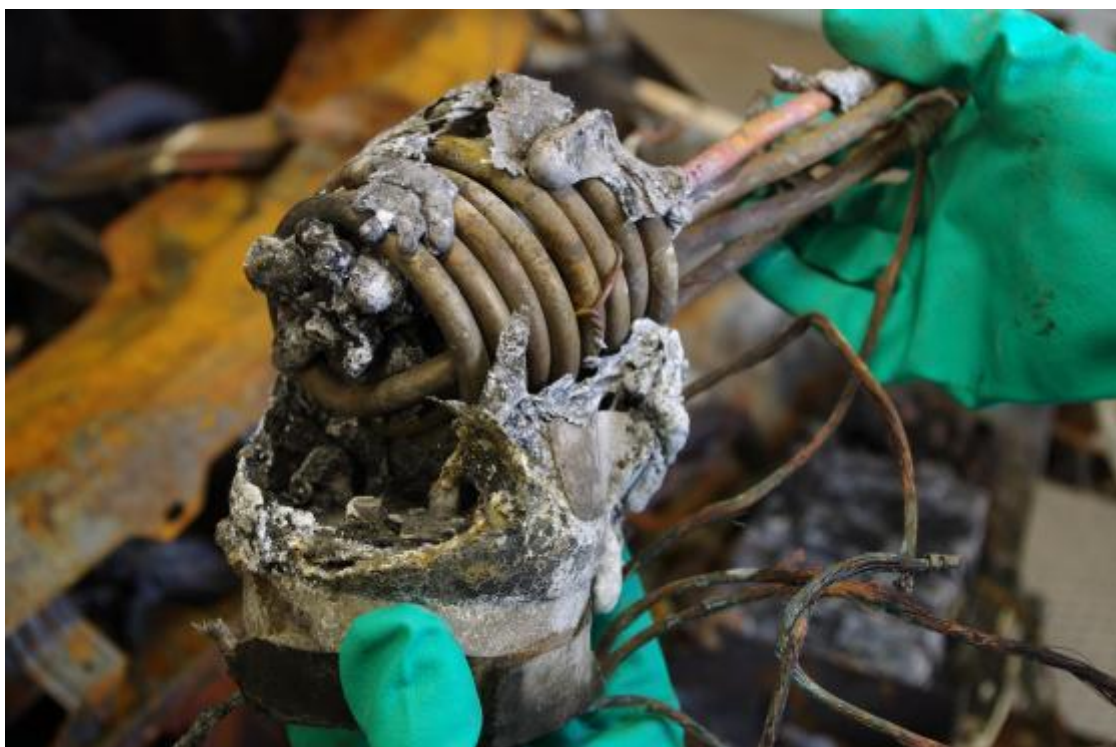
**Bild 16 Kupévärmaren hade utsatts för sådan värme att endast värmeelementet var strukturellt intakt.**

Värmeutvecklingen har uppenbarligen varit så stor att aluminium tillhörande kupévärmaren smält (660°C). Detta kan ha antänt gummislangar, kablage och skumgummimattor i motorrummet för att sedan direkt bringa eld genom torpedvägg och antända kupéutrymmet.
