# Storskadeproblematik – Brand i byggnad

Storskadeproblematik – Brand i byggnad

Myndigheten för samhällsskydd och beredskap (MSB)

Publikationsnummer: MSB827 - augusti 2015  
ISBN: 978-91-7383-550-3

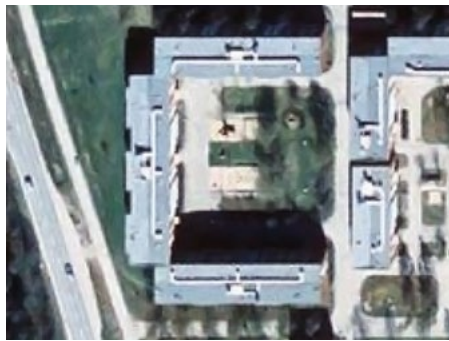
U-format 4-våningshus, sammanbyggda c:a 4,5 m bl.a. osektonerat på vind.

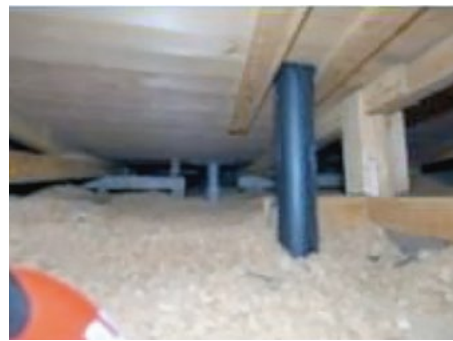
Sågspånsisolering på vind.

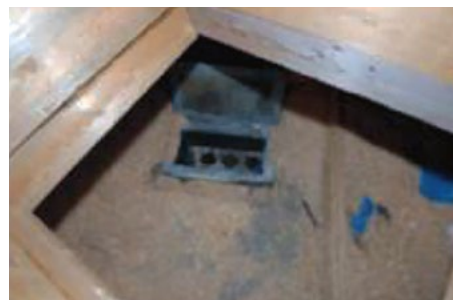
Samlingslåda för ventilation. Rör täckta av sågspån.

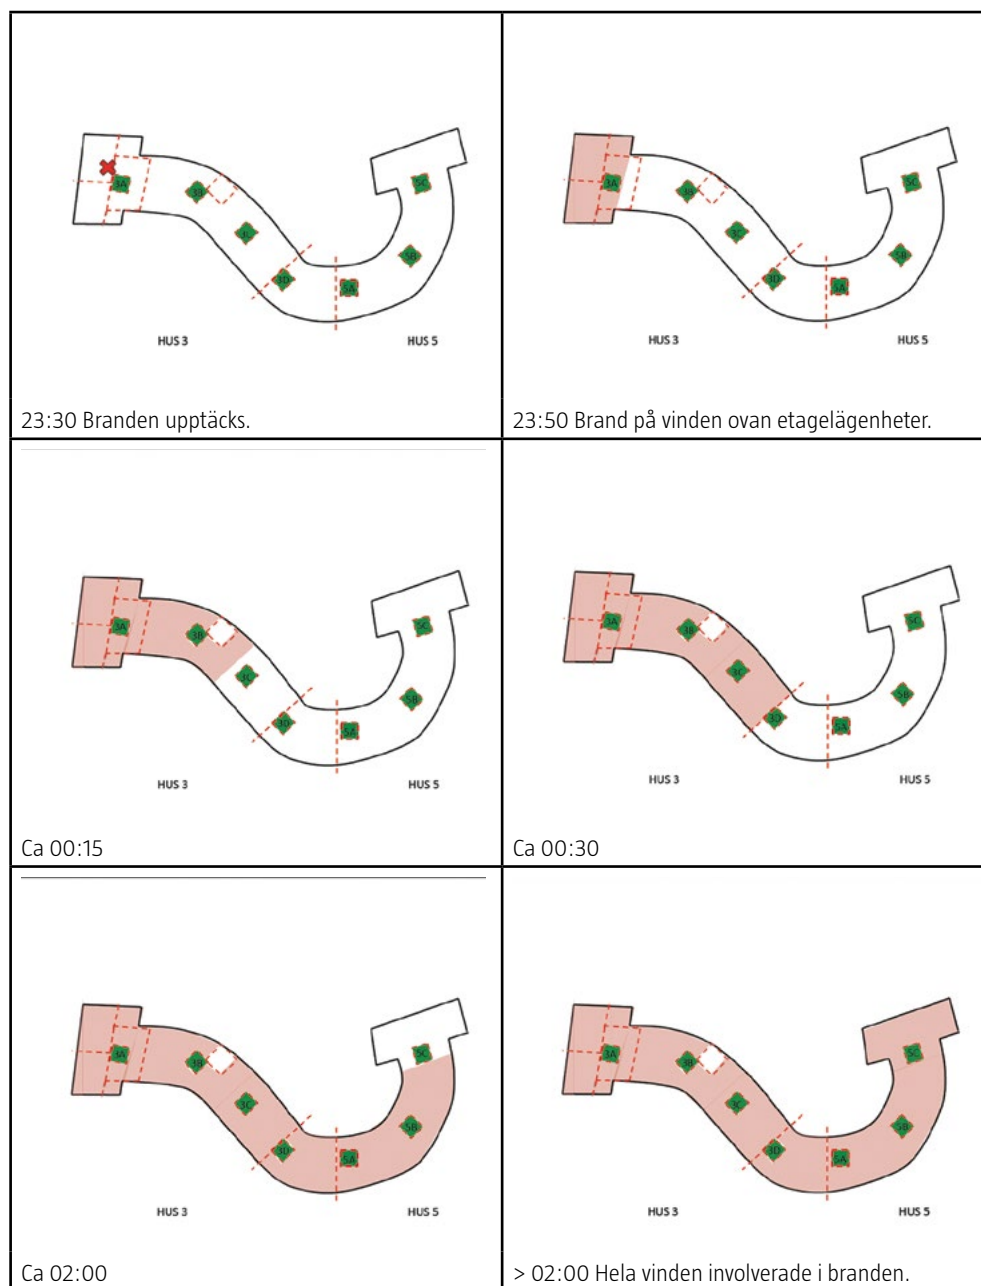
I följande bildserie, Figur B 4, återges hur branden spridits över vinden/översta planet vid olika tidpunkter.

Figur B 4. Uppskattad brandspridning vid olika tidpunkter.

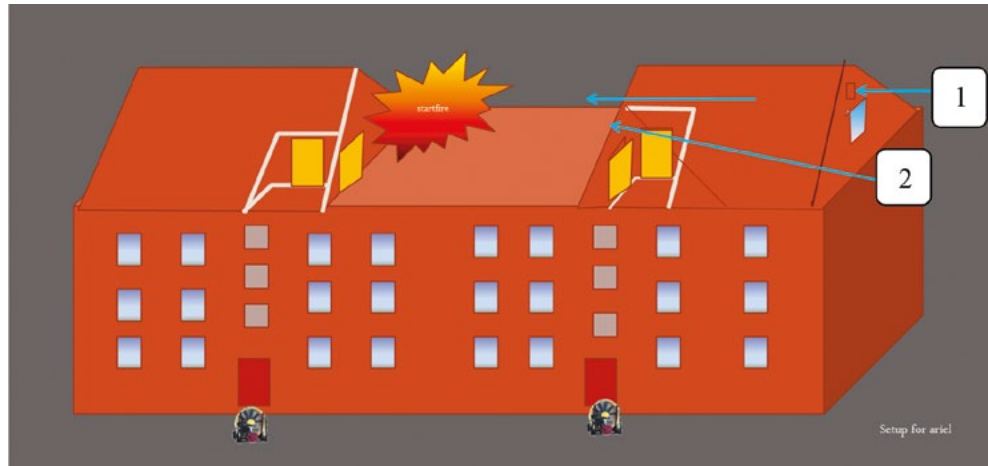
Om inte förflyttning av skärsläckaren hade gjorts skulle kyleffekten av skärsläckaren varit begränsad och risken stor för fullt utvecklad vindsbrand.

**Figur B 6.** Angreppspunkter med skärsläckare. Första försöket genom gavelspetsen av huset och andra försöket strax ovanför trapphus 1. Bild: Krister Palmqvist (SÄRF).

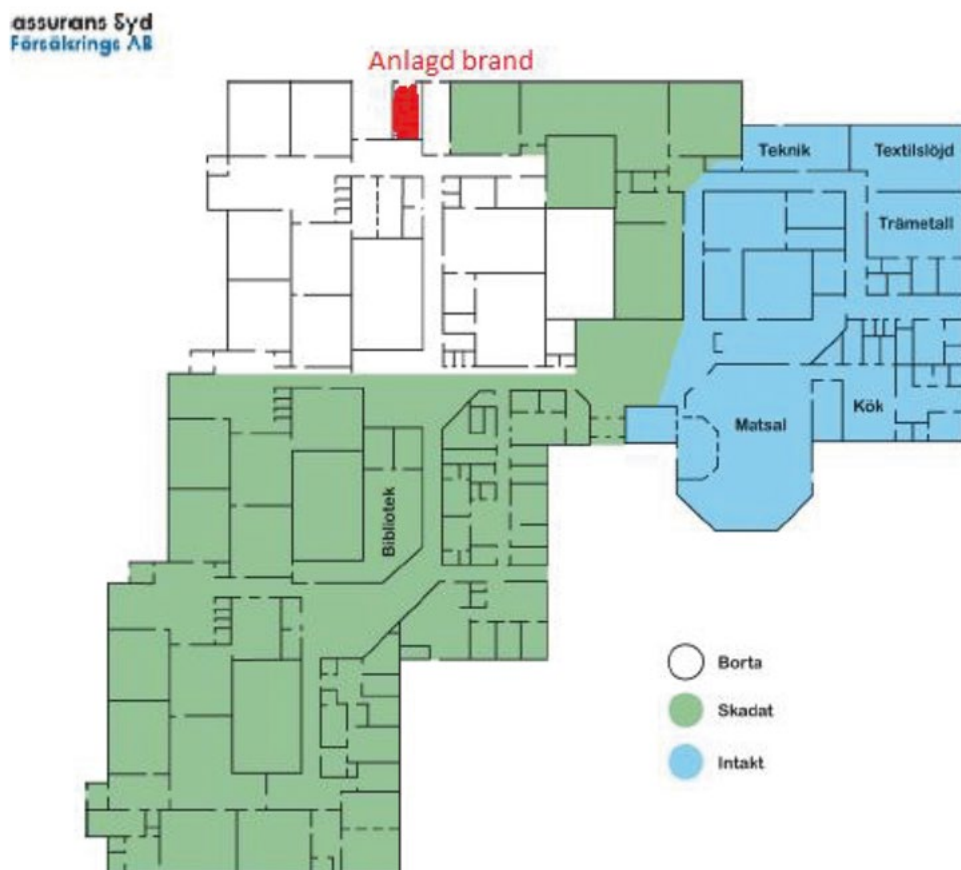
Enligt Kommunassurans Syd uppskattades skadorna efter branden till ca 35–40 % av skolbyggnaden helt förstörd, ca 30 % vatten och rökskador och resterande relativt intakt. De skadade delarna visas i Figur B 11.

Figur B 11. Skadebild enligt Kommunassurans syd [3]. Obs bilden är vriden i förhållande till Figur B 10.

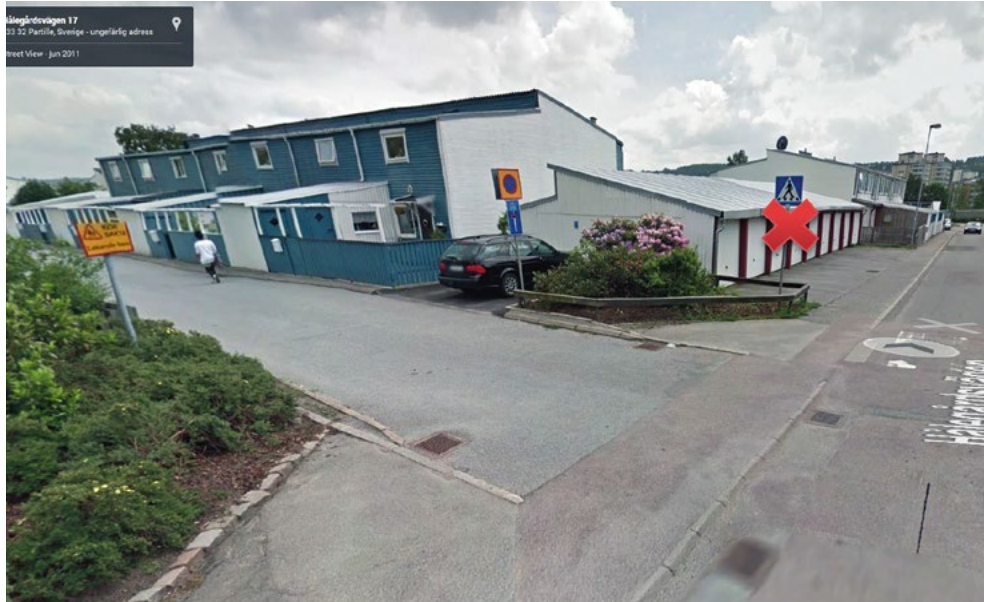
Den södra radhuslängan klarade sig men branden spred sig till den östra radhuslängan via gavelbeslag och altan. Branden fortsatte sprida sig via inner- och ytterväggar, mellanbjälklag och tak. Branden stoppades vid räddningstjänstens begränsningslinje mellan andra och tredje lägenheten. Konsekvenserna av branden blev ett nedbrunnet garage, två lägenheter med totalskada och en lägenhet med rök och vattenskada. De fyra resterande lägenheterna klarade sig och människor kunde bo kvar i dessa.

**Figur B 13.** Garage och drabbad radhuslänga, rött kryss visar var branden startade. Begränsningslinje drogs vid andra stupröret. Bild: Street view från maps.google.se, hämtat 2014-05-15.

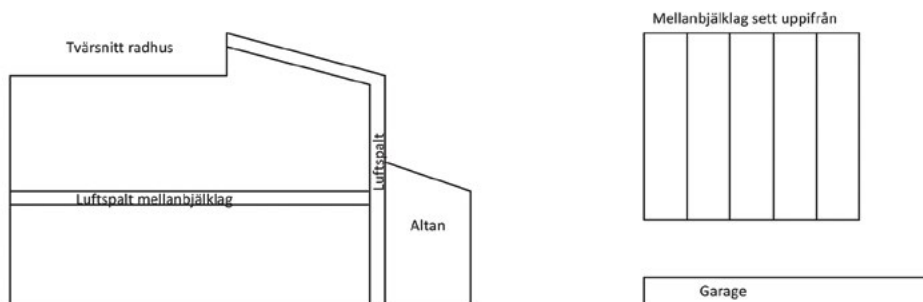
Figur B 15. Principskiss över bjälklagen i radhuset som gjorde att branden var svår att släcka.

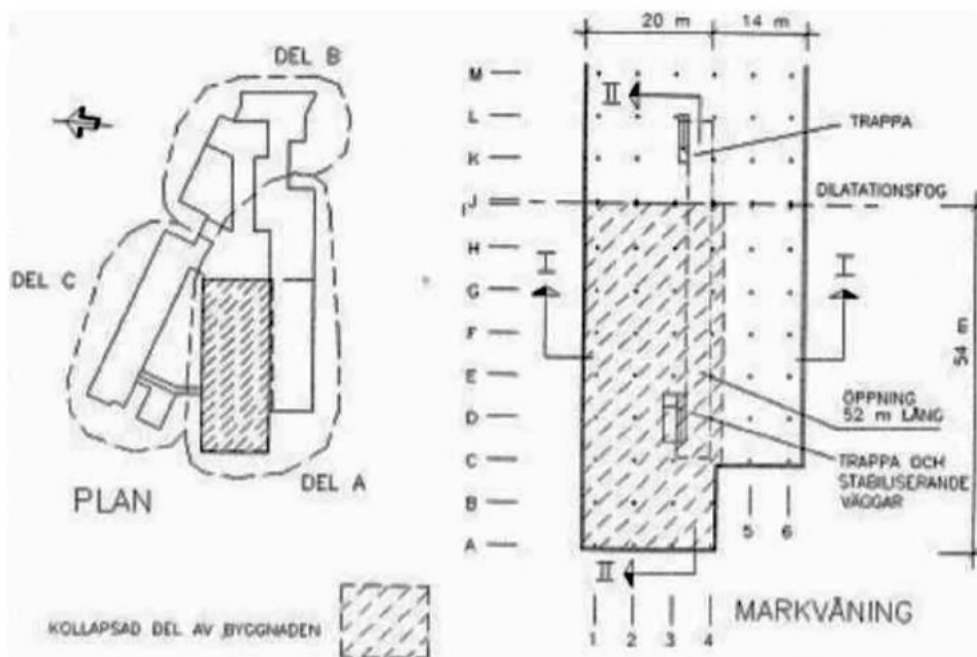
Raset av ett plastgjutet betongpelardäck i två våningar inträffade i ett oväntat tidigt skede av branden eller ca 30 minuter efter övertändning trots att byggnaden formellt var dimensionerad för åtminstone 60 minuters motståndsförmåga. Enligt en utredning [9] är det helt uppenbart att förutsättningarna för det tidiga raset av bibliotekets tvåvåningsdel, fram till denna byggnads dilatationsfog, varit spaltöppningen i mellanbjälklaget. I [Figur B 17](#) visas den del av byggnaden som kollapsade och i [Figur B 18](#) visas ett tvärsnitt av byggnaden vid spaltöppningen. Branden spred sig från den övre våningen via taket och spaltöppningen till den nedre våningen.

Figur B 17. Byggnaden efter branden.

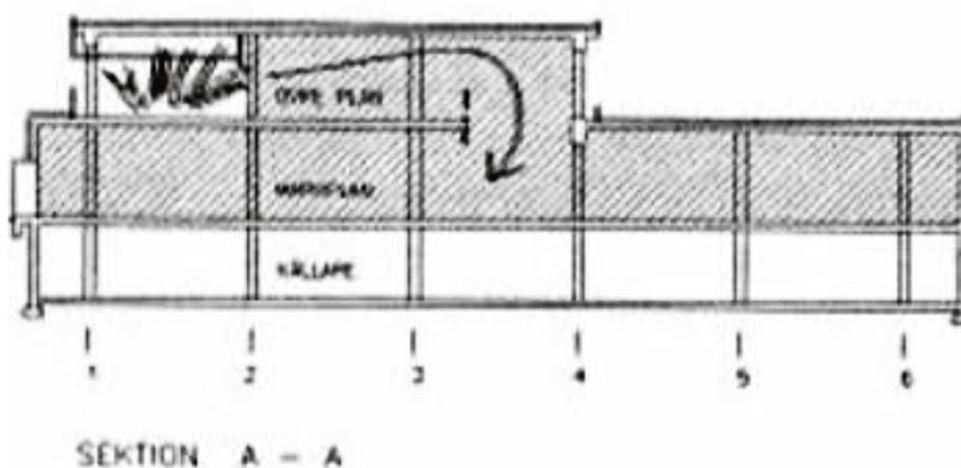
Figur B 18. Brandspridningsväg från övre planet till det nedre.

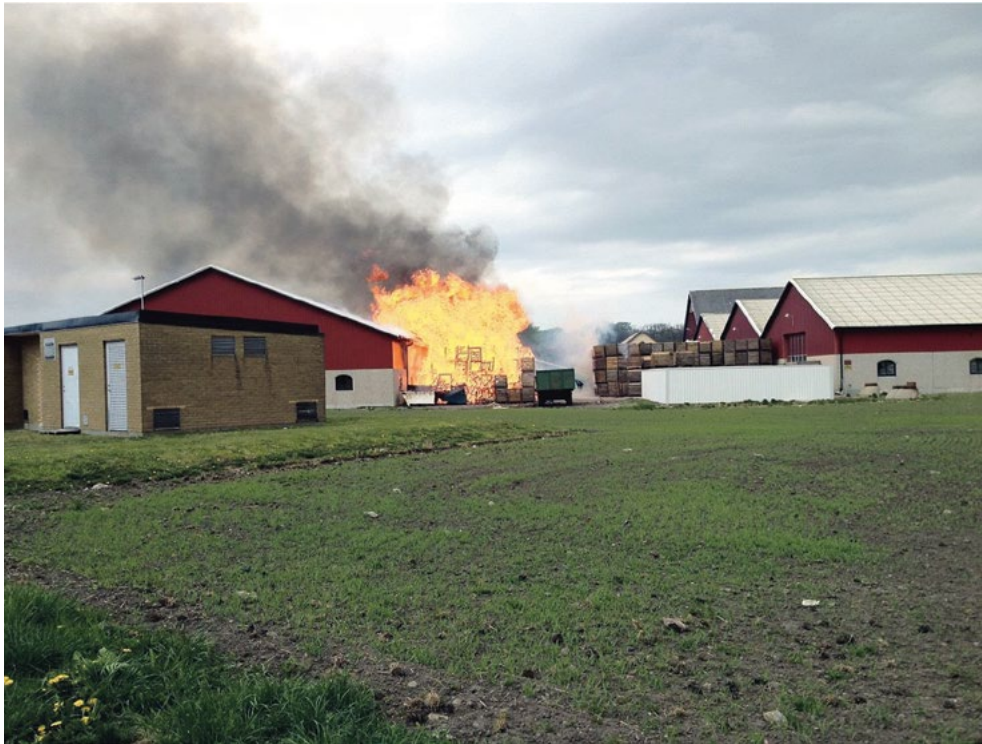
Figur B 20. Brandens utveckling vid byggnad A ett par minuter efter Räddningstjänstens framkomst kl. 12:25.  
Foto: Länsförsäkringar.

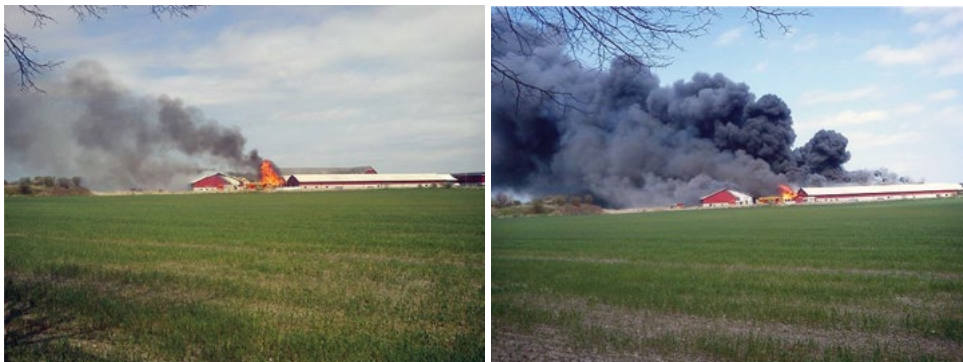
Figur B 21. Vänstra bilden är tagen precis innan byggnad B antänder och den högra är tagen endast någon minut senare.  
Foto: Länsförsäkringar.
