Rapport 1994-03-04

Trafikolycka med Farligt gods

på Riksväg 29 den 18 januari 1994

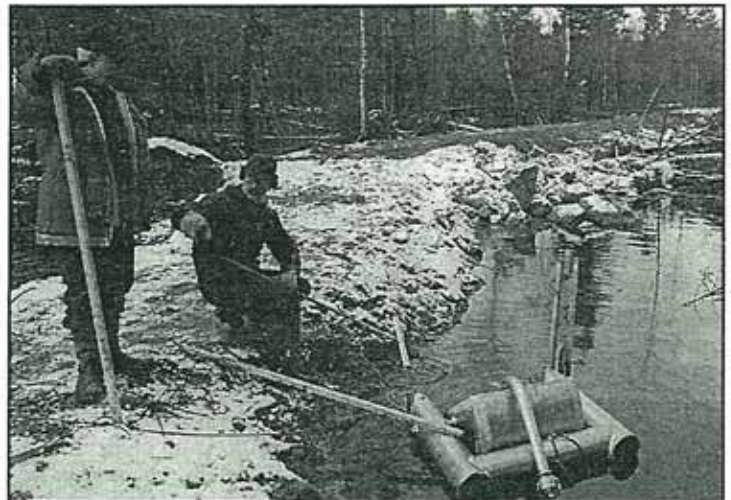
Den gröna färgen i dieseloljan som rann ut i Mieån gjorde oljan lättlöslig. Det försvarade saneringsarbetet - oljan fanns ända ner till sex meters djup. Det hjälpte inte ett dugg att lägga ut länsar.
