PROTOKOLL ÖVER BRANDUTREDNING

Brand i flerfamiljshus. Ägare Riksbyggen.

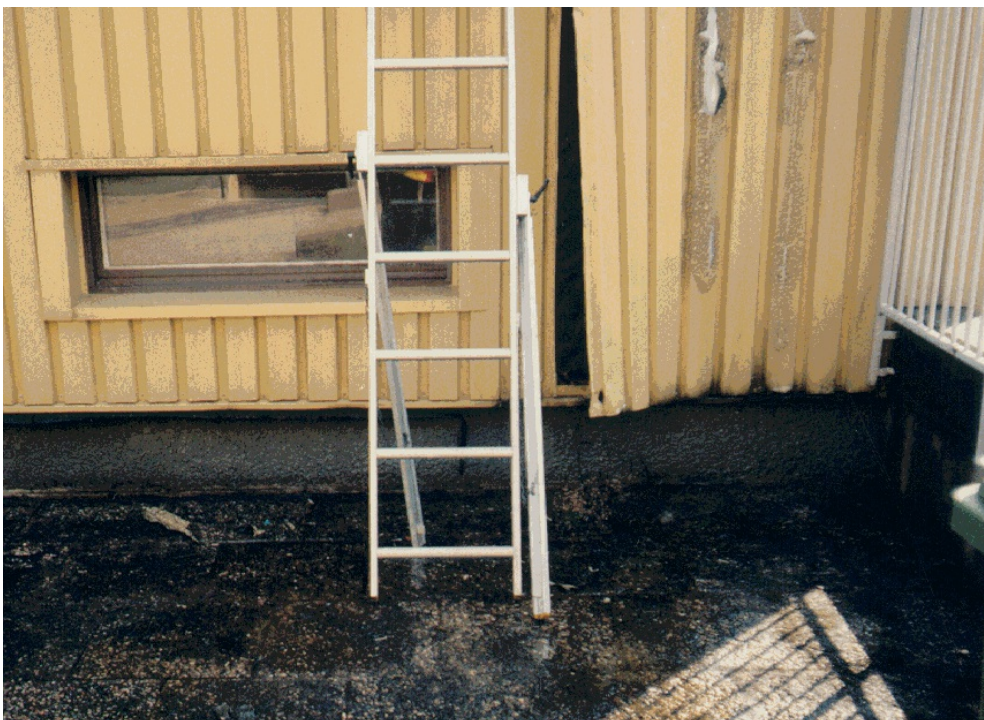
Foto

På platsen kunde konstateras att branden inte hade något att göra med de takarbeten som pågick. En vaktmästare hade med gasolbrännare arbetat med att ta bort ogräs, varvid lågan gick upp mellan plåtfasaden och husväggen. Mellan plåt och husvägg var det träreglar som höll gullfiber på plats dessutom kompletterad med tjärpapp. Detta förorsakade röken.

Vi kunde klart konstatera att branden spridit sig nerifrån och upp. Det kunde efter samtal med hantverkaren konstateras att just där han bearbetade ogräset startade branden. Heta arbeten var denna gång orsaken till ett brandtillbud.

Bilden visar var branden i husfasaden startade. Här hade ogräsbekämpning med gasolbrännare pågått.

Arbete med öppen låga fordrar skärpt beredskap i form av säkerhetsvakt utrustad med brandredskap.
