PROTOKOLL ÖVER BRANDUNDERSÖKNING

Brand i butik.

Kenneth Möller, Brandförsvaret

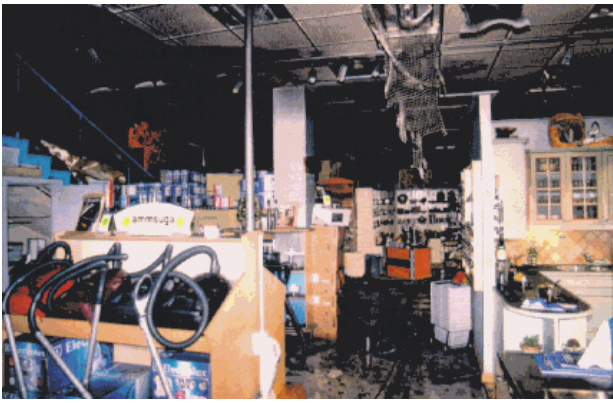
Foto 1

Bilden tagen omedelbart innanför entrén. Brandrummet ligger en halv trappa upp till vänster bakom pelaren.

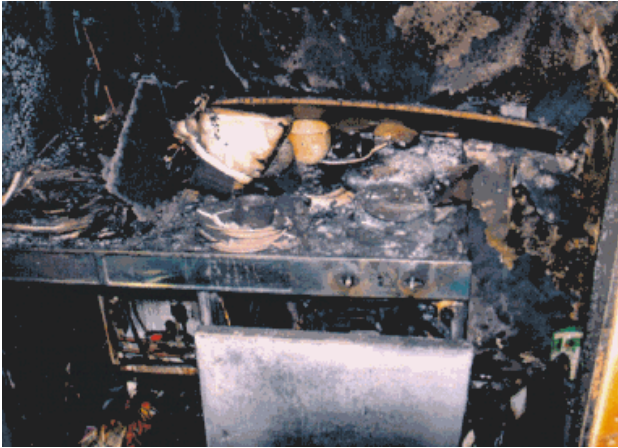
Foto 2

Vi kunde snart konstatera att den primära branden var i personalens lunchrum. Som i många andra fall riktas blickarna mot tänkbara uppvärmningsanordningar, vilket i detta fall visade sig vara ett Husqvarna kompaktkök. Vid samtal med butikens föreståndare användes ej spisplattorna eftersom microugn fanns, varför dessa istället användes som avställningsyta. Platsen dokumenteras med foto i avvaktan på polisens tekniska utredning.

Compactköket, spisplattorna belamrade eftersom "vi använder dem aldrig", enligt butikschefen.
