PROTOKOLL ÖVER BRANDORSAKSUNDERSÖKNING

Brand i Squashklubbens lokal.

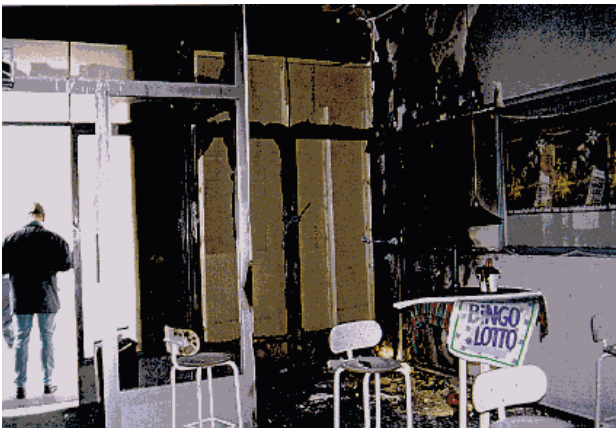
Branden har uppstått i entrén till Squashklubben. Entrén in till klubben består av 4 stycken dörrar. De två högra dörrarna utgör själva entrén och de två vänstra dörrarna är igenbommade och utgör något slags skyltfönster, (bild 1). Innanför dessa två sistnämnda dörrar har man byggt upp en träram på vilken man lagt plywoodskivor som underlag för skyltningen. På dessa skivor har man sedan haft skyltningen, bestående av bl a racketar och annan utrustning för squashspel samt juldekorationer, som vadd och en 6 volt ljusslinga.

Bild 1. Visar entrén och de igenbommade glasdörrarna där skyltningen förekom.
