BRANDUTREDNING

Brand bakom kyl/frys i lägenhet.

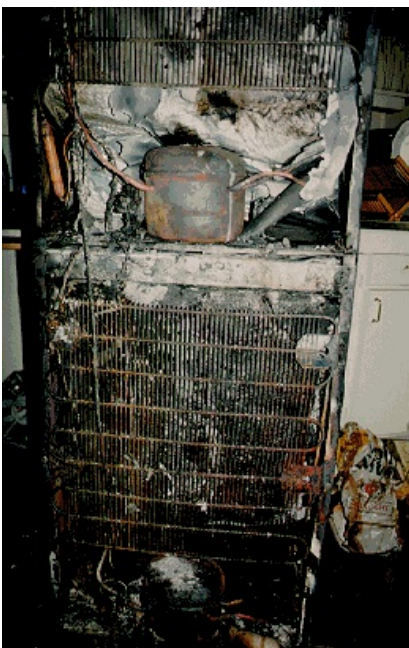
Säkringar i lägenhetens elcentral hela. En fas i lägenhetens mätarcentral utlöst. Inga skador har kunnat ses på någon av elcentralerna. Skador på anslutningsstift till bordslampa i sovrum kan dock antas härröra till samma händelse. Anslutningssladden till kylskåpet kraftigt brandskadad men förmodas vara sekundärskada. Inga överslagsskador kan upptäckas på anslutningen till skåpet. Branden något mer koncentrerad till undre kompressorn (frysen) varför det kan förmodas vara här initialbranden uppstod.

Det har inte framkommit av undersökningen av kyl-/frysskåpet något som direkt visar på vad som kan ha orsakat branden. Med ledning av iakttagelser i anslutning till händelsen får, med stor säkerhet, antas att den orsakats av blixtnedslaget. Vilken väg den kommit in, varför kylskåpet antänts och varför endast skåpet skadats har inte kunnat utredas närmare.

Bilden visar kylskåpets baksida.
