BRANDUTREDNING

Brand i bastu i enbostadhus

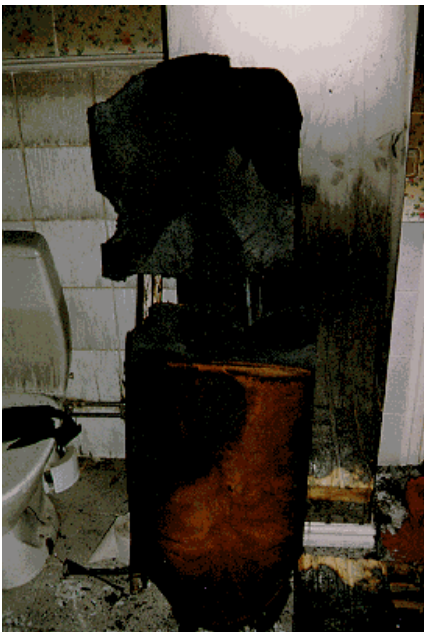
En strykbräda har stått lutad mot bastuaggregatet som av okänd anledning varit påslaget. Brädan har därvid tagit eld och överdraget tillsammans med vadderingen har fallit ned på aggregatet. Branden har sedan fått fäste i bastupanelen. Branden har i princip begränsats till bastu/badrum men överplanet har fått kraftiga rök- och värmeskador. Dörren till bastun har brunnit sönder medan dörren till hallen från badrummet är i det närmaste intakt om än brandskadad. Denna dörr har av allt att döma varit tillsluten om än inte helt stängd under branden.

Bilden visar strykbrädan. Notera den tydliga kanten där den legat mot aggregatet och hur kraftig genombränningen är.
