# BRANDUTREDNING

## Brand i skola.

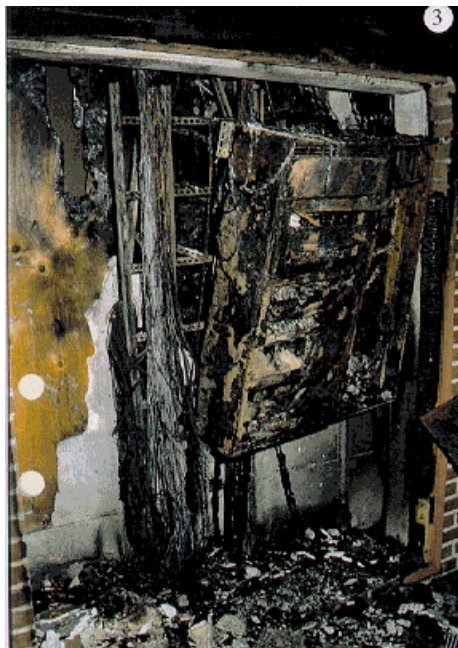
Branden har med stor sannolikhet börjat i själva elcentralen, men att där bland komponenterna peka ut den direkta tändanledningen låter sig knappast göra. En uppfattning som till fullo stöds av den elsakkunnige från Ångpanneföreningen. Han menade dessutom att eventuella spår efter en ljusbåge i kopparledningarna (smältpärlor) inte med säkerhet kunde härledas som varande brandorsak eller som en följd av branden.

Små vätskeanhopningar kunde iakttagas i några av propphållarna. Här hade ju också brandpersonalen kopplat ifrån elen pga att det knastrade i centralen. Denna central var helt utslagen efter branden. En annan iakttagelse var den elkabel som var dragen från centralen och låg i kläm under ena dörrbladet, en sammanpressning som vid full strömförsörjning naturligtvis kan ge upphov till en lokal överhettning vilket kan orsaka en brand.

Bilden visar el-centralen på tredje våningen.

brandlarm, anslutet till bevakningsföretag eller räddningstjänst under icke arbetstid, skulle enligt min bedömning kunnat rädda miljonvärden och i ovanstående fall sannolikt nedbringat skadorna högst väsentligt.
