## **BRANDUTREDNING**

Brand i garage

Åke Bergström, Räddningstjänsten

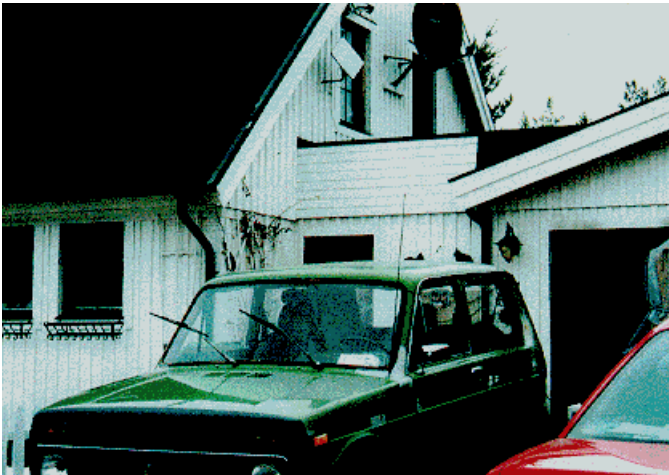
Vid framkomsten konstaterades brand i garaget. Stor försiktighet måste iakttas då gasflaskor fanns i garaget. Branden släcktes med vatten. Garaget är sammanbyggt med pannrumsdelen och huset. Garaget har ingen dörrförbindelse med pannrumsdelen, däremot har garaget förbindelse med två varmluftskanaler från pannrummet. Fläkt med överluft från pannrummet uppvärmer delvis garaget. Utförandet är ej enligt reglerna i BBR.

Bild. Garaget är sammanbyggt med pannrumsdelen och huset.
