## **BRANDUTREDNING**

Brand i trähus

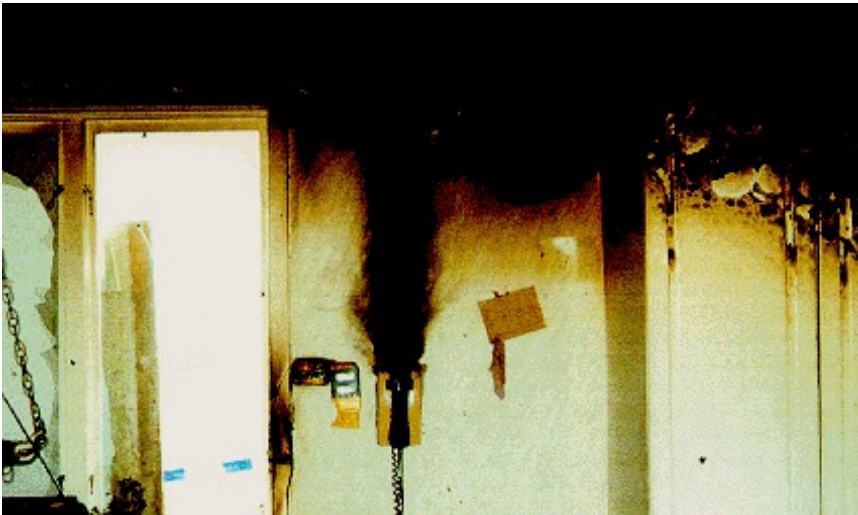
Vid undersökningen av brandplatsen konstaterades att branden hade börjat i en väggtelefon och i elutrustningar. Alla tre huvudsäkringarna i servisapparaten var utslagna. Vid 7-tiden på morgonen hade ett kraftigt åskväder dragit förbi. Strax efter kl 12 upptäckte grannarna att det rök från huset och larmade därför omedelbart räddningstjänsten.

Branden hade börjat genom att blixten hade slagit ner i telefonen och husets elutrustning.

Bilden visar väggtelefonen där blixten slog ner. Röksvärtningen syns tydligt på väggen bakom och ovanför telefonen.
