UNDERSÖKNINGSPROTOKOLL

**ANLEDNINGEN TILL
UNDERSÖKNINGEN** Brand i kulvert på en skola

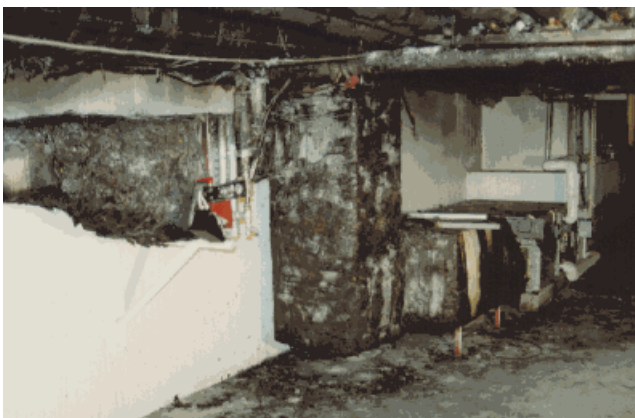
Branden har börjat under en evakueringskanal ovanför kulvertgolvet. Det finns ingen naturlig förklaring till brandens uppkomst utan den är sannolikt anlagd. Ett möjligt tillvägagångssätt är att någon har tänt eld på tjärpapperet under evakueringskanalen (skolans vaktmästare har ett flertal gånger påträffat brandskadat papper i anslutning till brandplatsen). Branden har sedan spridit sig i ett V uppåt och nått VA installationer, ventilationskanaler och elkablar i en kabelstege, under kulverttaket. Branden har sedan följt rörens isolering i båda riktningarna. En ölfaska påträffades intill väggen och evakueringsaggregatet, men denna har ej haft något med branden att göra eftersom etiketten ej var sot eller brandskadad samt att den var luktfri och torr.

En översiktsbild över primärbrandhärden och evakueringsaggregatet A3 med kanaler.
