BRANDUNDERSÖKNINGSPROTOKOLL

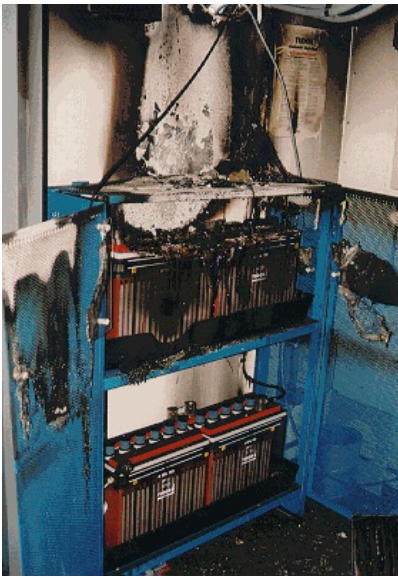
SLUTSATS	Branden har startat i eller ovanpå batteri 12 och 23 på den övre hyllan i plåtskåpet. Orsaken har inte kunnat fastställas. Inga spår av främmande föremål har hittats.
SPRIDNINGSRISK	Om branden inte hade upptäckts och bekämpats hade hela byggnaden och dess innehåll blivit förstörd. Däremot förelåg ingen risk för spridning till skog eller annans egendom

Bild 5. Brandskadorna på väggen bakom batteriskåpet visar klart att värmen varit störst vid batterierna på översta hyllan. På grund av lufrörelser mot fläkten och ventilationsöppningen har röken och värmen dragit sig snett uppåt åt höger.
