## PROTOKOLL ÖVER BRANDUNDERSÖKNING

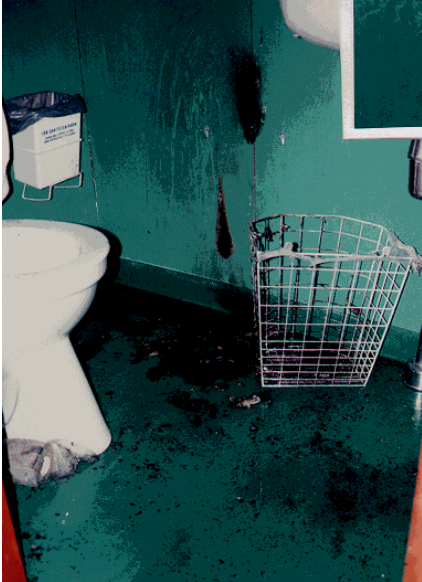
Bild 12

<b>Undersökning</b>	<p>Samtliga tre bränder har startat på samma sätt. Någon har dragit ut lite "handdukspapper" från pappersrullen i respektive toalettutrymme och antänt det. Trots att de tre toaletterna är belägna i olika delar av skolan är de nästan identiskt lika: Djup ca 2.0 m, bredd ca 1,5 m. Invändiga väggar och tak är klädda av laminerade masonitskivor, våtrumsmatta på golvet. Ventil med plastarmatur i taket. Också inredningen är lika: toalettstol med plastlock, tvättställ, väggspegel, papperskorg av plastad ståltråd och med plastpåse, toarulle på hållare, plastburk med lock för sanitetsbindor samt väggmonterad hållare för handdukspapper, se bild 5 och 6.</p> <p>Trots likheterna i miljön har bränderna fått något olika förlopp:</p> <p><u>A-branden</u></p> <p>i bottenplanet vid fritidsgården hann inte sprida sig till plasthuvan över handduksrullen och skadorna blev obetydliga, se bild 8 och 9.</p> <p><u>B-branden</u></p> <p>i bottenplanet i korridoren nära B-trappan blev mest omfattande. Hela plasthuvan till handduksrullen smälte och brann upp. Det blev mycket sotskador och en del djupa brännskador på masonitväggen och på golvmattan. Även papperskorgen och dess innehåll antändes.</p> <p><u>C-branden</u></p> <p>i toaletten i trapphusets övervåning hann också få fäste i handduksrullen och plasthuvan innan den släcktes. Också här blev det brännmärken i golvmattan. I samtliga fall var dörrarna till toaletterna ordentligt stängda när bränderna upptäcktes. Det innebär att de fick dålig tillgång till luft och att brandförloppet dämpades.</p>
