PROTOKOLL ÖVER BRANDUTREDNING

Anledning till undersökningen	Brand i gaffeltruck av märke Mitsubishi.
Undersökningen utförd av	Brandingenjör Ulf Erlandsson
Upplysningar om branden	<p>Trucken är konstruerad för alternativ drift med gasol eller bensin.</p> <p>I samband med arbetets början på morgonen upptäckte föraren att gasolen var nästan slut men han beslöt att tömma flaskan helt innan han bytte ut den mot en fylld. Under förmiddagens arbete körde han därför fordonet på gasol drift.</p> <p>Ca kl 13.48 började motorn att hacka och han slog därför över till drift med bensin. Han stängde då av huvudventilen för gasol och slog över till bensin.</p> <p>Men motorn ville inte gå rent. Den hackade och stannade. Föraren försökte återstarta motorn men det lyckades inte. I stället blev han uppmärksam på att det rök från truckens bakända. Det brann i motorrummet.</p> <p>Lyckligtvis befann sig ekipaget utomhus. Föraren slog larm till räddningstjänsten. Han tog sedan fram truckens pulversläckare för att göra ett släckförsök. Men innan han hann öppna motorhuven (vråda undan förarsätet och diverse annan utrustning) uppstod en kraftig smäll i motorrummet. Man avstod därför från vidare släckförsök

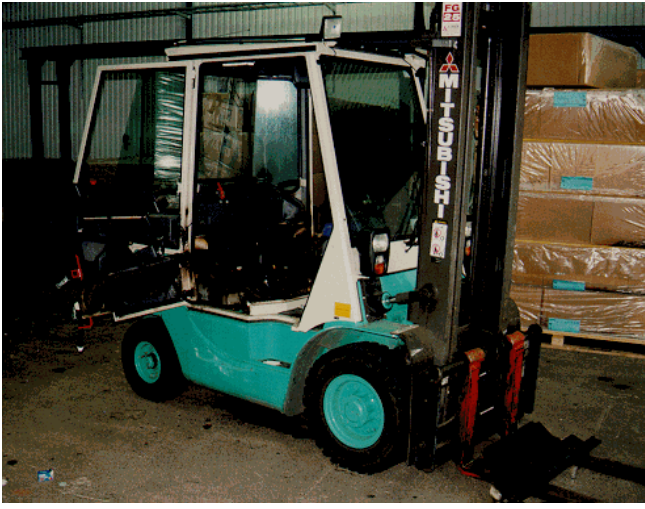
Bild 2

Brand uppstod i trucken när den framfördes utomhus på gården. Motorrummet under förarstolen blev helt utbränt men branden trängde aldrig upp i kupén. Strax innanför branden upptäcktes att föraren hade slagit över från gasol drift till körning på bensin.
