BRANDUNDERSÖKNINGSPROTOKOLL

ANLEDNING TILL	Explosion med brand i träindustri
UNDERSÖKNINGEN	19xx-xx-xx ca kl 07.35.
UNDERSÖKNINGEN UTFÖRD AV	Brandingenjör Ulf Erlandsson.
UPPLYSNINGAR	Undersökning på platsen vid två tillfällen.
OM BRANDEN	<p>Företaget tillverkar trämöbler.</p> <p>Man har åtta fast anställda. Vid tillfället slutspurtade man inför semestern och det fanns en del extra arbetskraft i lokalerna. Företaget har god orderingång och man hade under våren gjort en tillbyggnad med en ny maskinhall.. Byggnadsarbetet var ännu inte helt färdigt och det fanns en del oskyddade öppningar mellan de gamla och nya delarna.</p> <p>Enligt samstämmiga vittnesuppgifter startade branden som explosion i en ventilations- och värmeåtervinningsanläggning placerad i en utbyggnad på taket över ytbehandlingsavdelningen. Anläggningen består av uppsamlingsdon för utsugning av luft och ångor från ett flertal ytbehandlingsmaskiner, ett par sprutboxar och en torkugn i lokalen. Frånluften leds i kanaler upp till en värmeåtervinningskammare i utbyggnaden på taket. Den relativt varma frånluften passerar där den nedre delen av ett stort roterande hjul av tunna aluminiumlameller, lamellerna värms upp och vä

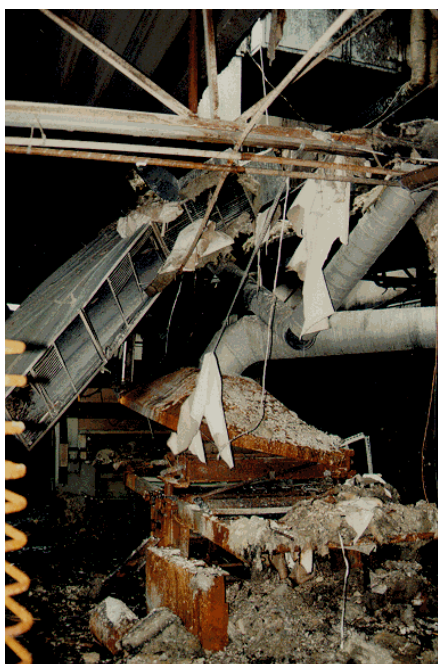
Bilden är tagen innifrån ytbehandlingsavdelningen. Till vänster syns det delvis nedrasade tilluftsdonet ur vilket det blåste in rök eller damm strax innan explosionen. I bildens mitt en av ytbehandlingsmaskinerna med sin kåpa för utsugning av ångor. Observera öppningen i taket där delar av luftbehandlingsanläggningen skymtar.
